Machbarkeitsstudie

**Bergisches Museum für Bergbau, Handwerk und Gewerbe**  
Bergisch Gladbach – Bensberg - Burggraben 19

Auftraggeber: Stadt Bergisch Gladbach  
Bergisches Museum für Bergbau, Handwerk und Gewerbe

Auftragnehmer: pbs architekten Planungsgesellschaft mbH  
Krefelder Straße 199, 52070 Aachen

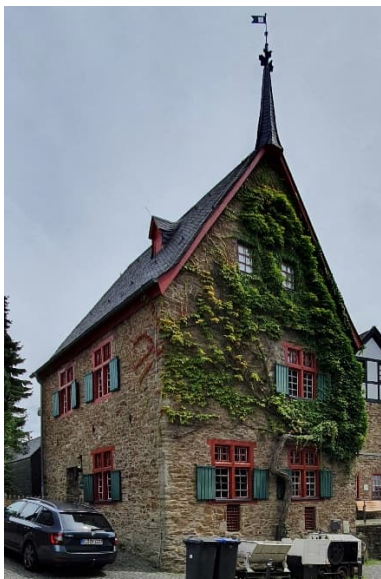
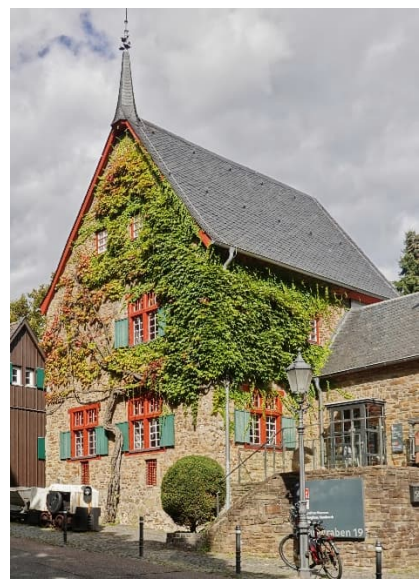
Keinerlei konstruktive Schäden erkennbar; größtenteils intakte Verfugungen; renovierte Zustände im Inneren; mangelhafter Wärmeschutz der Außenwände.

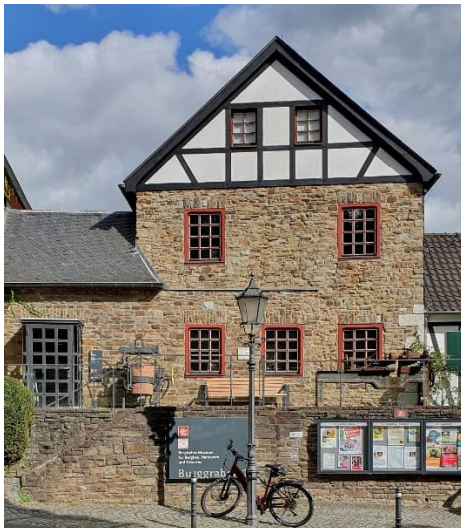
##### Mittelhaus:

Keine konstruktiven Schäden feststellbar; intakte Verfugungen; intakte Schieferverkleidungen; mangelhafter Wärmeschutz; unterhalb der Schieferverkleidung wird aufgrund der Bauzeit Anfang der 1980er Jahre nur eine geringe Wärmedämmung vermutet.

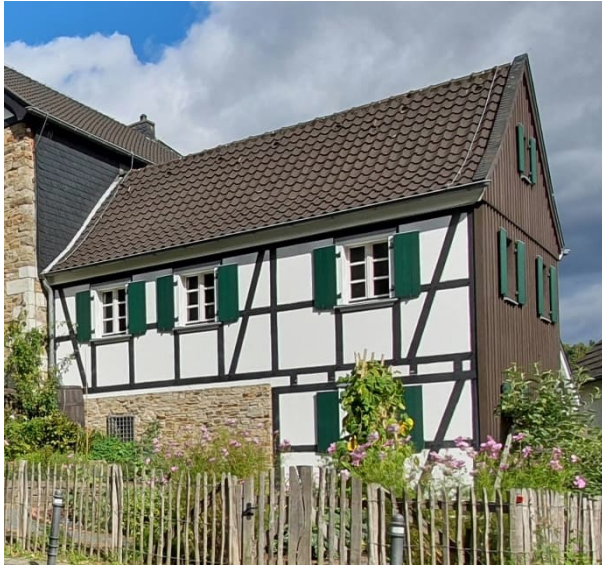
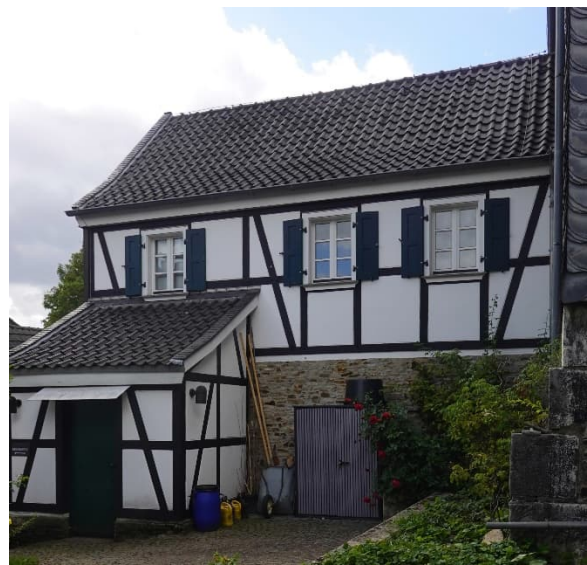
Südliches Fachwerkhaus:

Anstrichmängel an der Giebelverkleidung; mangelhafter Wärmeschutz der dünnen Fachwerkaußenwände.

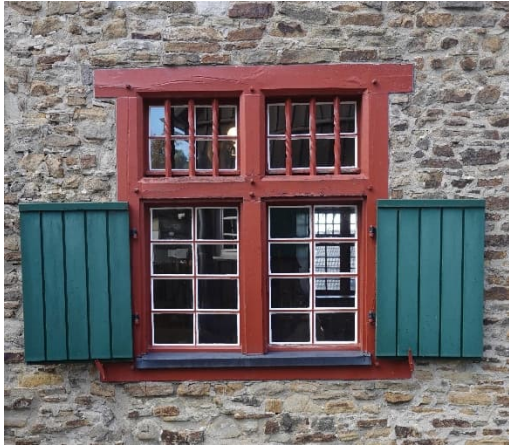
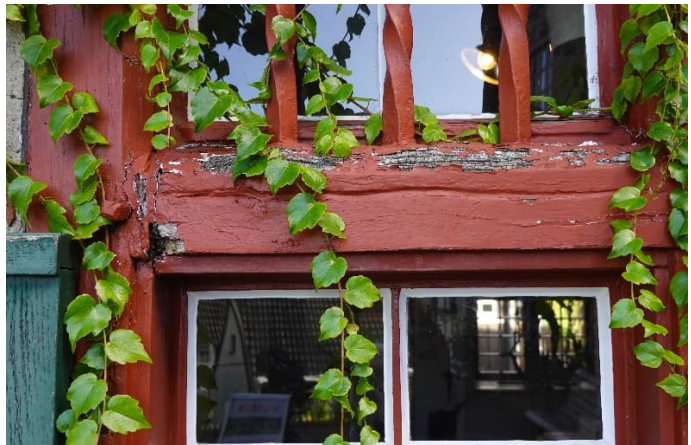
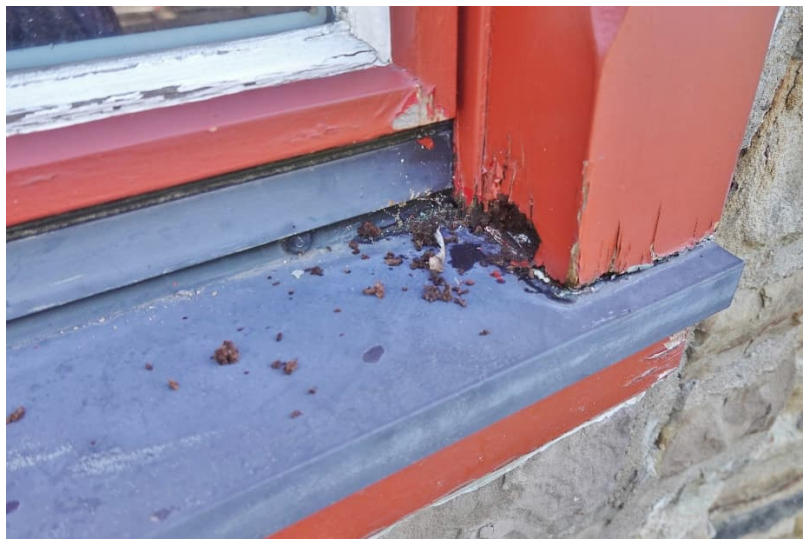
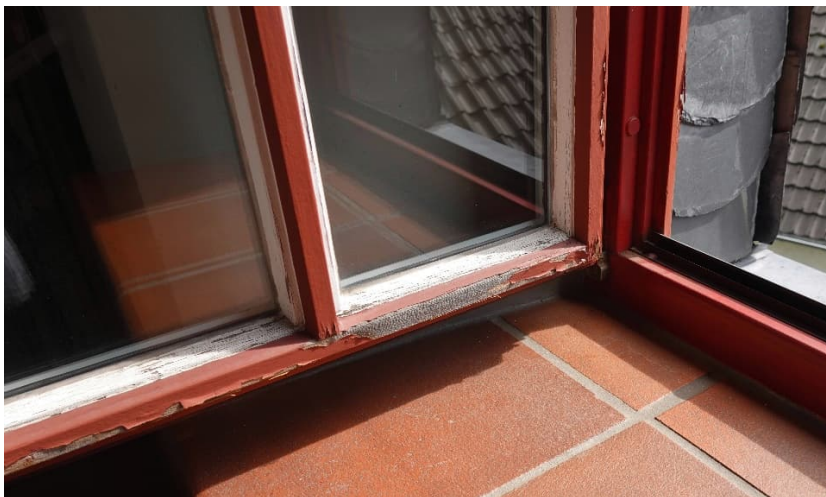
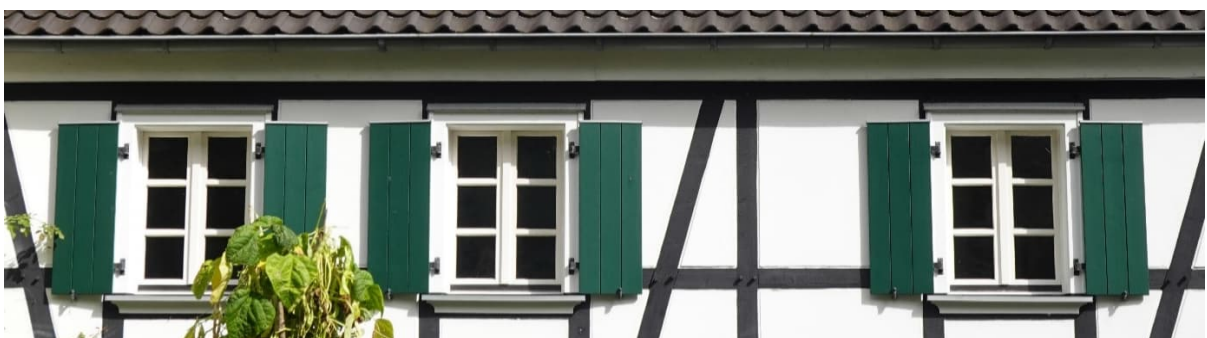
Sämtliche Fenster, insbesondere die Fenster in den zum Burggraben hin orientierten Westfassaden, weisen nicht unerhebliche Anstrichschäden auf; zum Teil sind konstruktive und funktionale Mängel vorhanden; die Holzgewände, insbesondere im Mittelbau aber auch im Türmchenhaus, weisen konstruktive Schäden (verfaulte Holzteile) auf.

Die Stahlprofile der Glasfassade im Obergeschoss weisen Oberflächenschäden an den Einbrennlackierungen auf.

Der Wärmeschutz der einfachverglasten Fenster im Türmchenhaus ist sehr schlecht; der Wärmeschutz, der aus den Umbauphasen 1981 und 1986 stammenden Fenster ist aus heutiger Sicht ebenfalls mangelhaft. Gleiches gilt für die Stahl-Glas-Außenwände in Obergeschoss; neben den Verglasungen sind die nicht thermisch getrennten Profile problematisch.

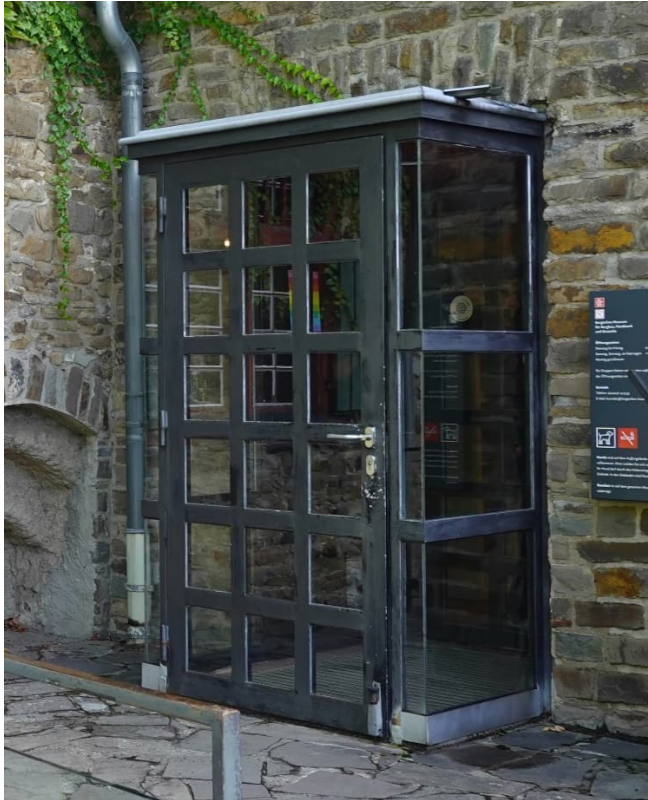
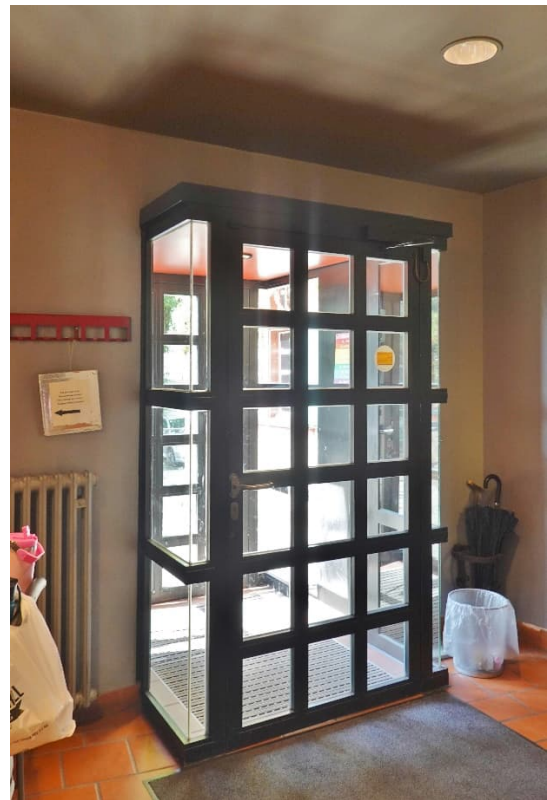
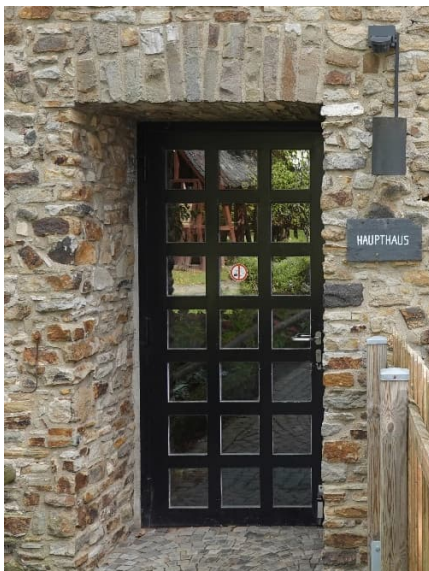
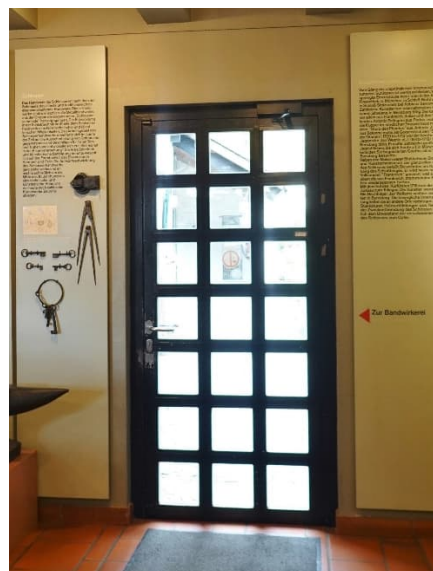
Mangelhafter Wärmeschutz der Außentüren; Oberflächenschäden an den Einbrennlackierungen; nicht thermisch getrennte Stahlprofile; Anstrichschäden an der Holztür des Fachwerkhäuses.

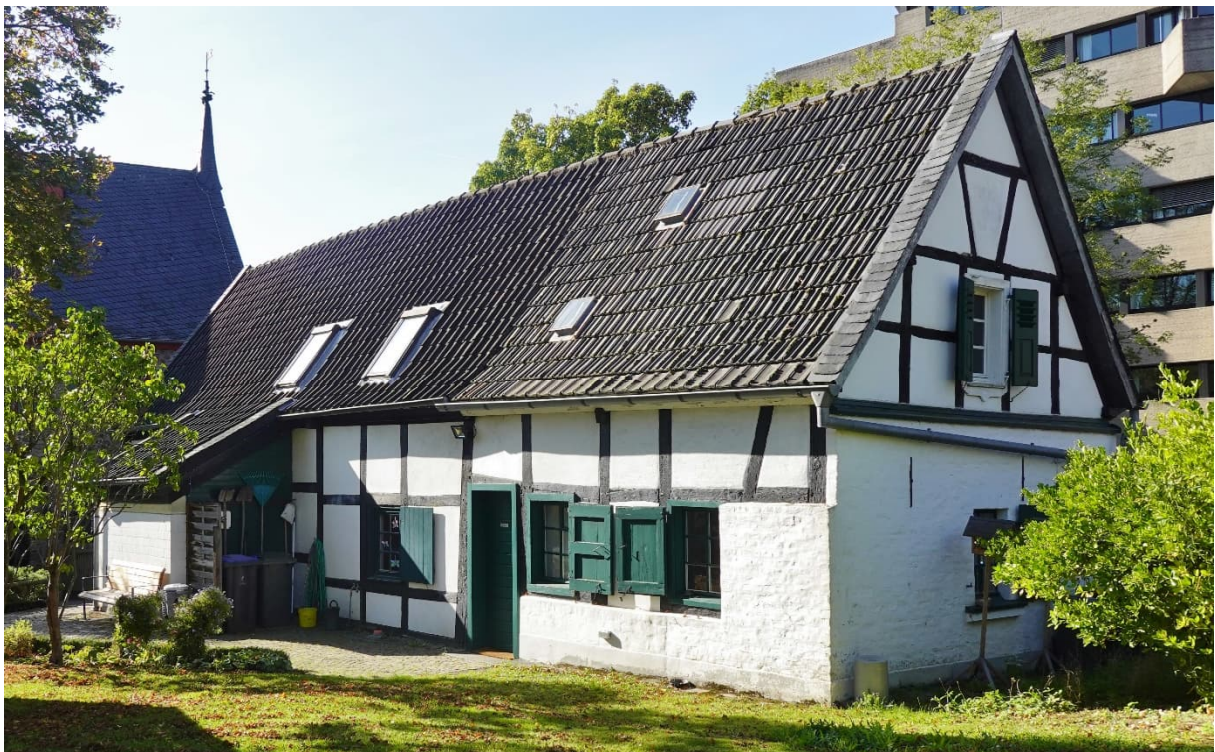
Anstrichmängel; mangelhafter Wärmeschutz aller Außenwände; beginnende konstruktive Schäden an den Fachwerkschwellen.

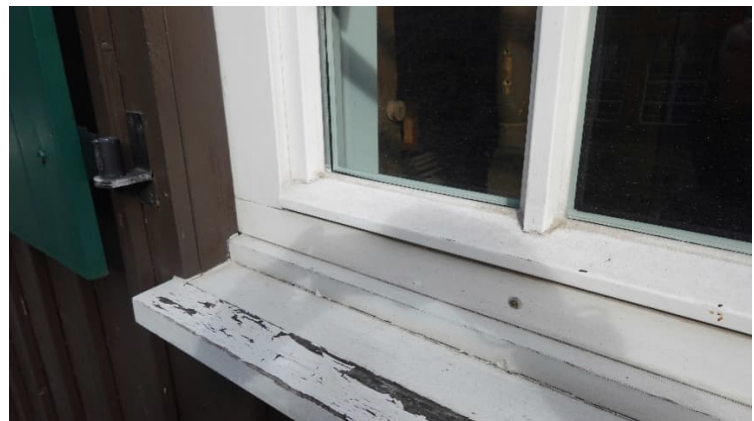
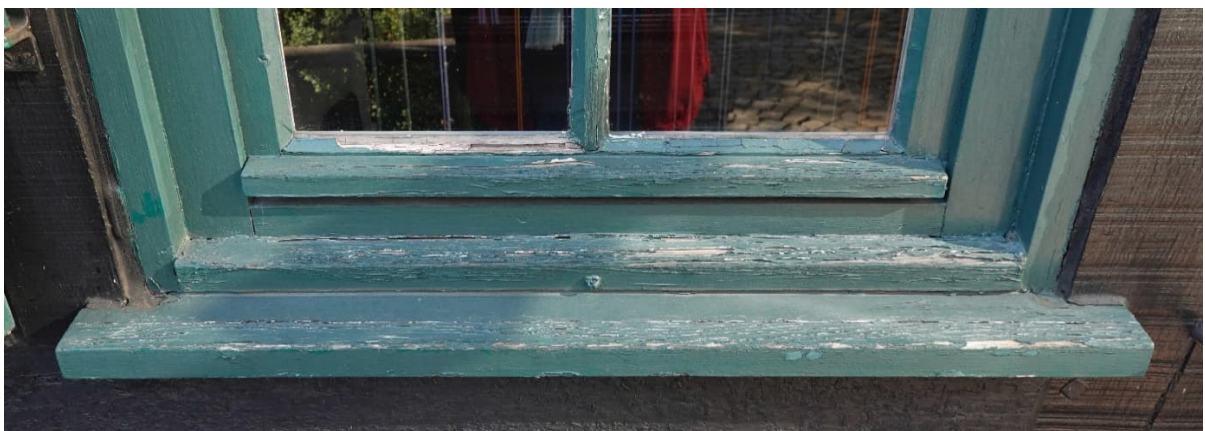
Zum Teil erhebliche Anstrichschäden mit beginnenden konstruktiven Zerstörungen; mangelhafte Außenfensterbänke; erhebliche Mängel im Wärmeschutz aufgrund der Einfachverglasungen und von Undichtigkeiten.

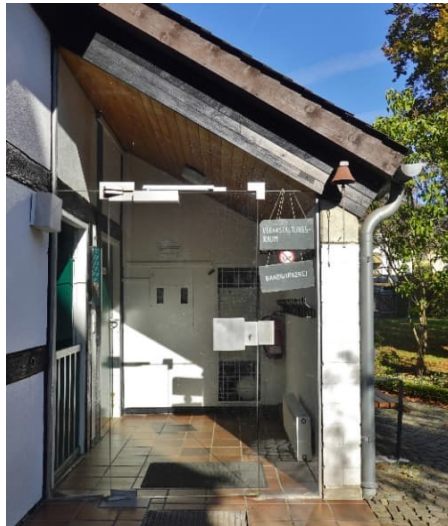
Anstrichmängel an den Holztürblättern; mangelhafter Wärmeschutz; keinerlei Wärmeschutz der Nurglas-Türanlage zum beheizten Vorraum hin.

Die mangelhafte Nurglas-Eingangstüranlage im Burggraben 11 wird durch den geplanten neuen Eingangsbaukörper beseitigt.

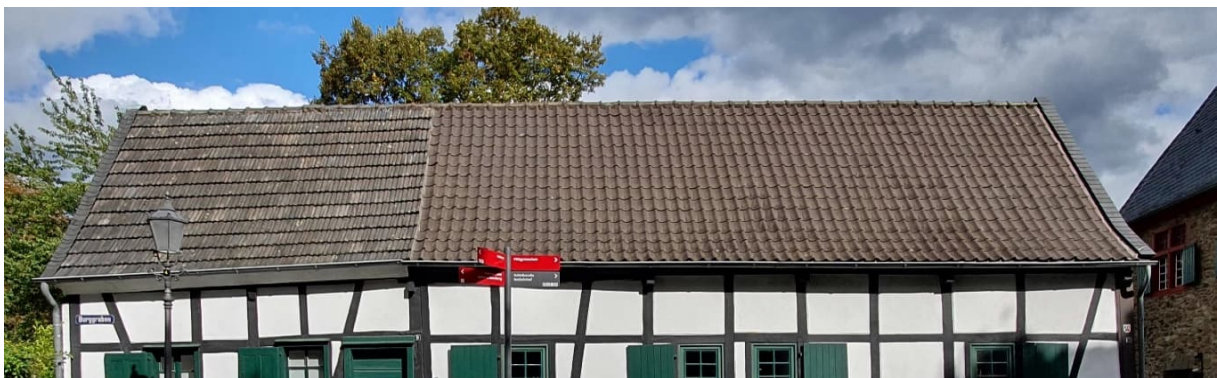
Schäden an der älteren Rheinlandtonziegeleindeckung auf Burggraben 9 inkl. fehlender Unterspannbahn; intakte Dacheindeckung auf Burggraben 11; intakte Dachentwässerungen; Anstrichschäden an den Dachgesimsen; mangelhafter Wärmeschutz der Dachflächen in den ausgebauten Bereichen.

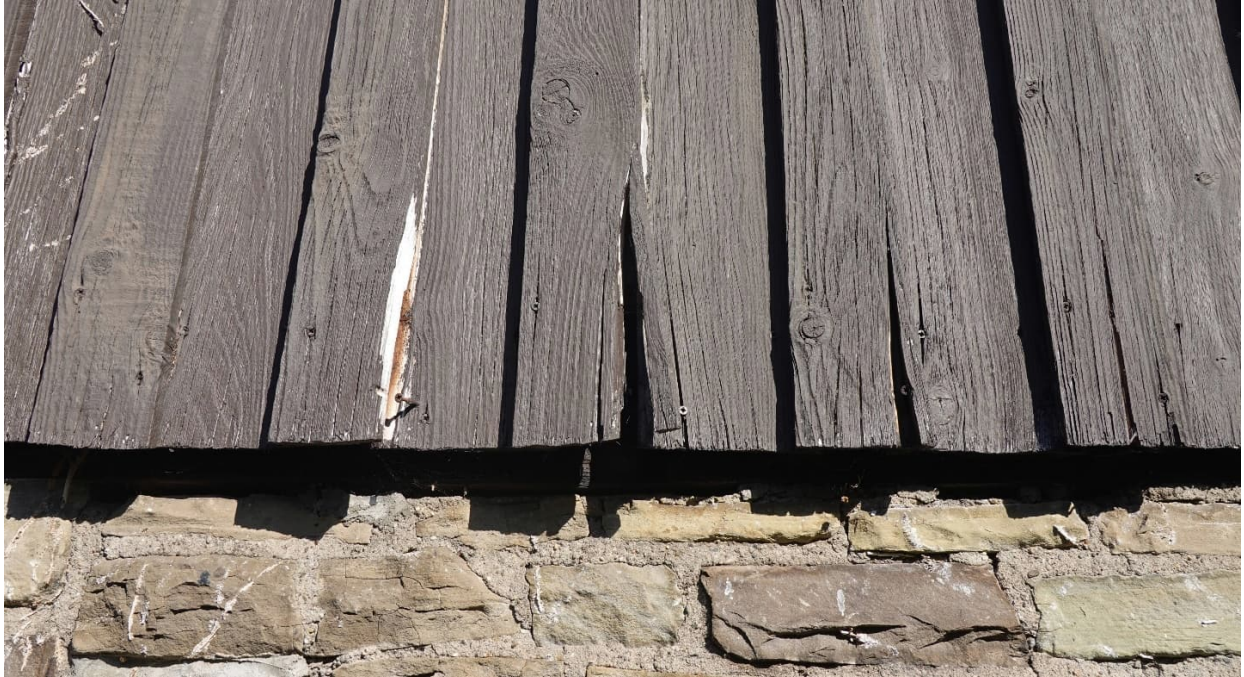
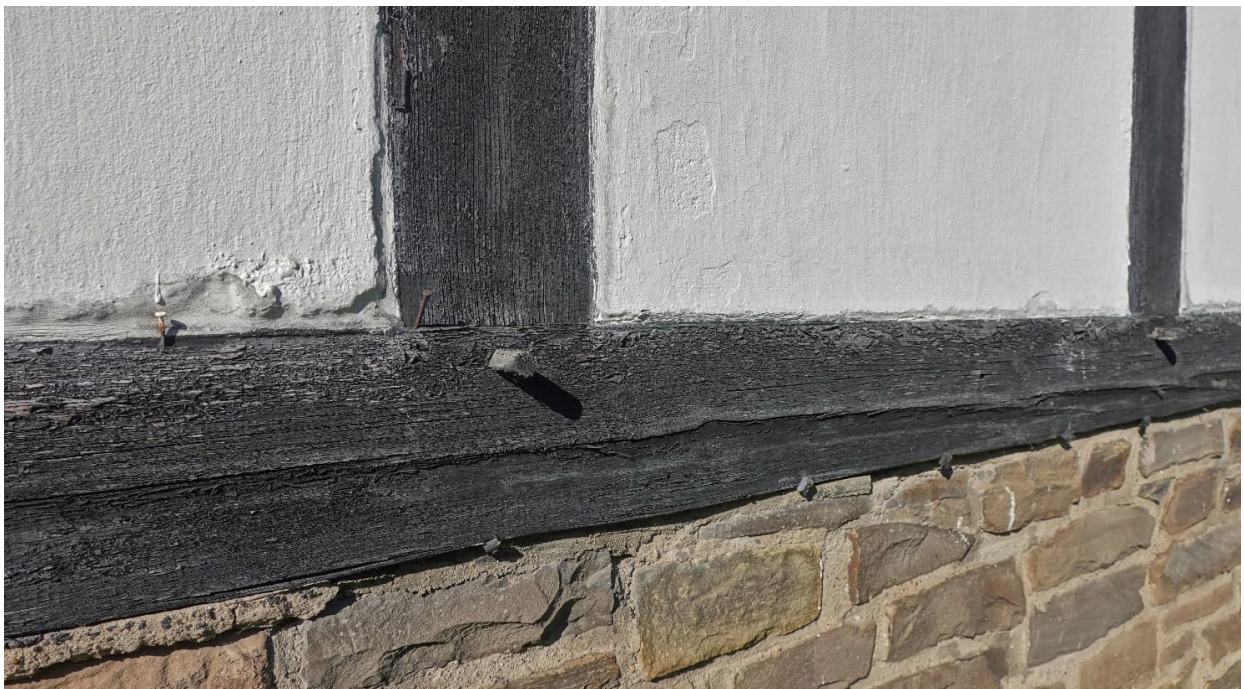
Mangelhafter Wärmeschutz der Außenwände; zum Teil erhebliche Anstrichmängel an den Sichtfachwerkfassaden; Schäden an den Verbretterungen der südlichen Außenwände bis hin zu Holzzerstörungen

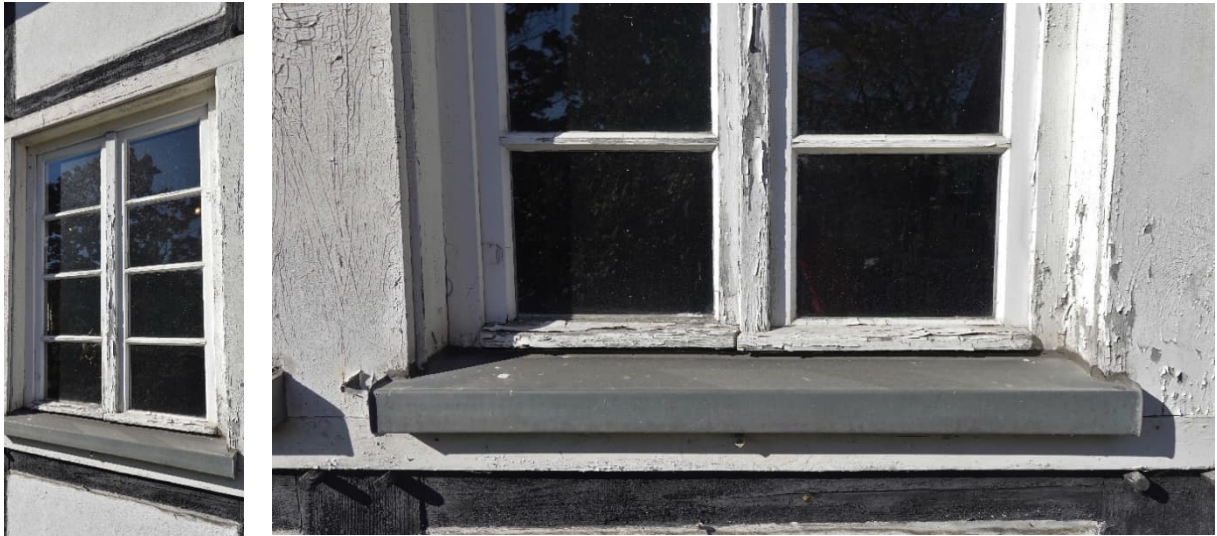
Erhebliche Anstrichschäden sowie beginnende konstruktive Schäden an den Holzfenstern sowie den Außenfensterbänken in Holz; mangelhafter Wärmeschutz der Außenfenster und Außentüren;

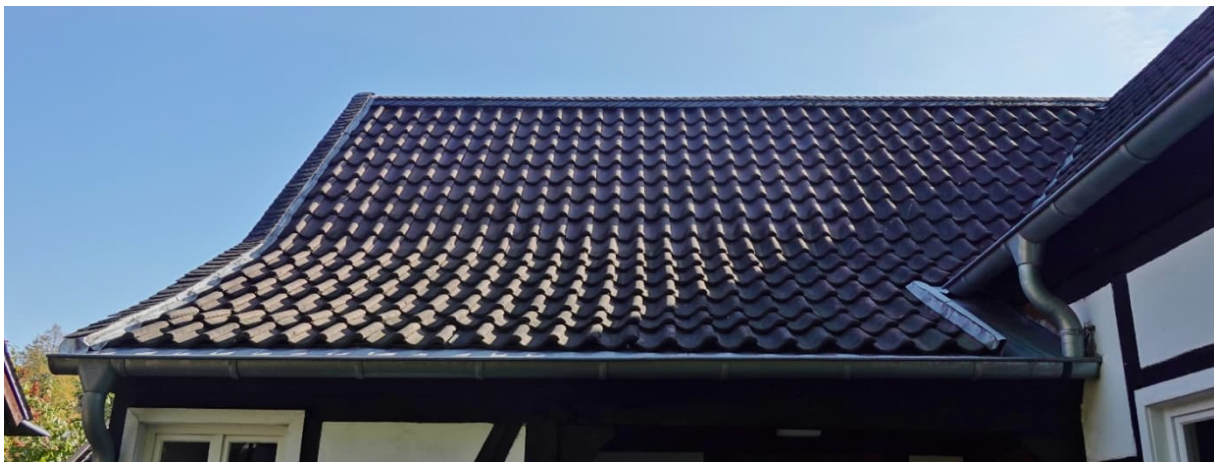
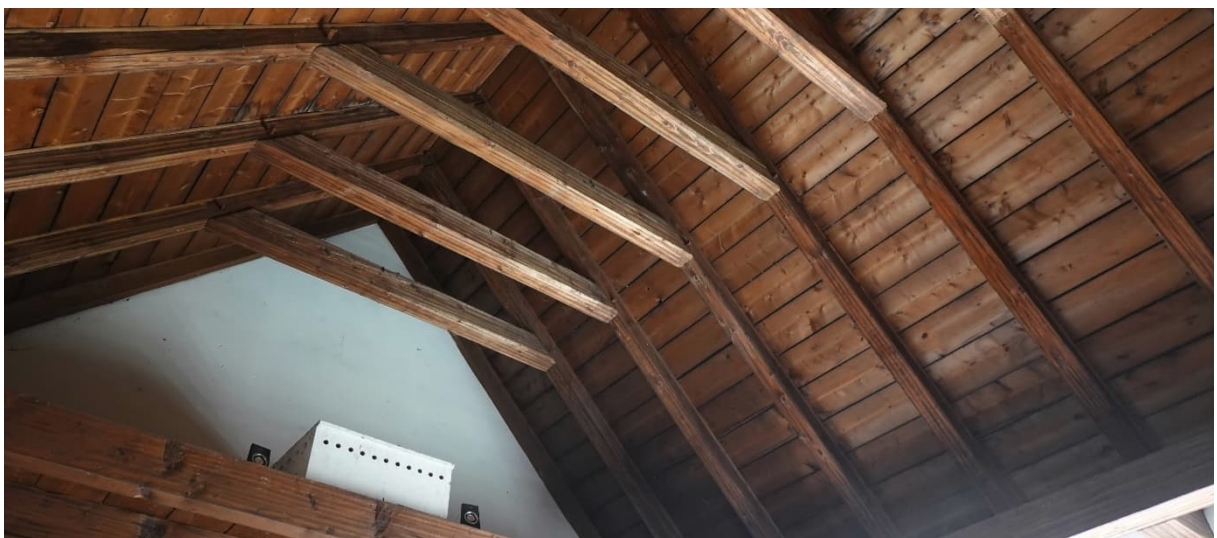
Intakte Dacheindeckungen und Dachentwässerungen, Anstrichschäden an den Ortgangbrettern (verschieferter Ortgang am Südgiebel); mangelhafter Wärmeschutz der Dachflächen;

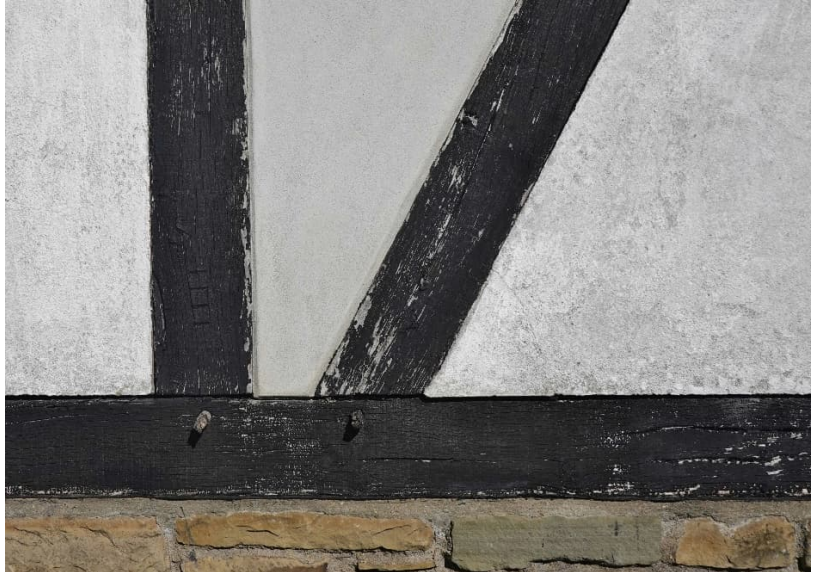
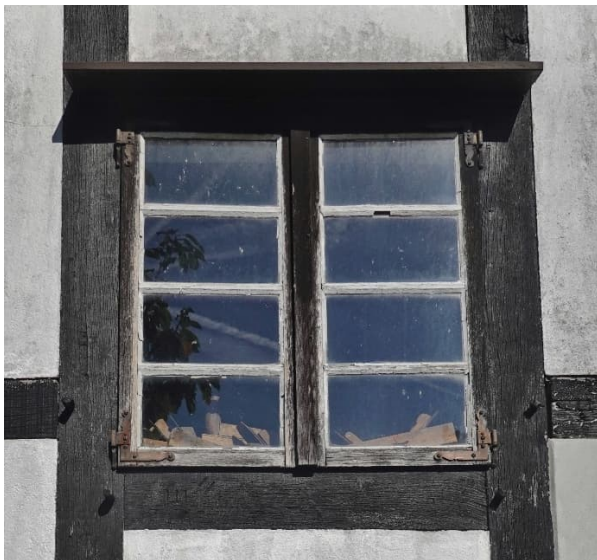
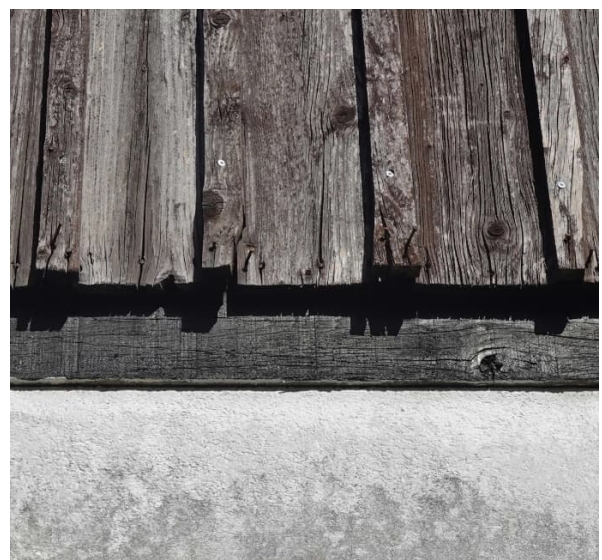
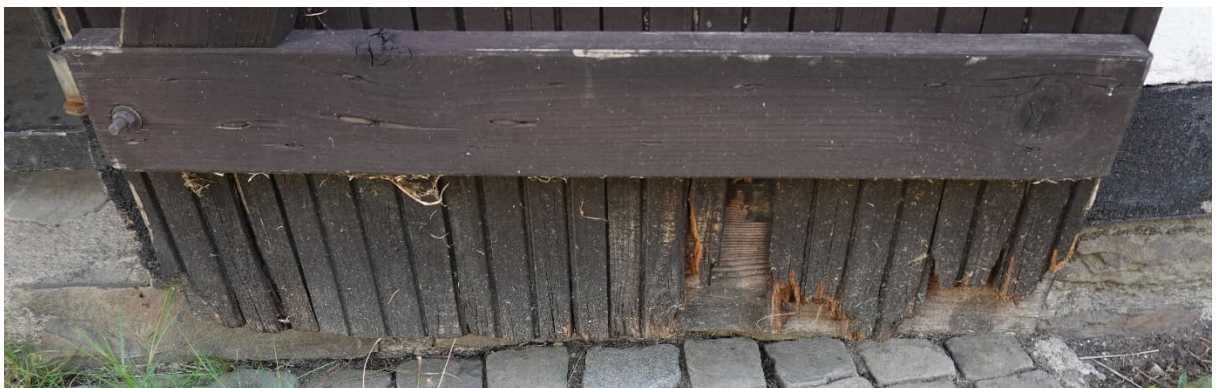
Zum Teil erhebliche konstruktive Schäden an der Eingangstür; erhebliche Anstrichmängel an den Fachwerkflächen mit beginnenden konstruktiven Schäden an Fachwerkschwellen; Anstrichmängel und beginnende konstruktive Schäden an den Verkleidungen der Giebeldreiecke und den Ortgang-Verbretterungen; erhebliche Anstrichmängel an allen außen angeschlagenen Fenstern.

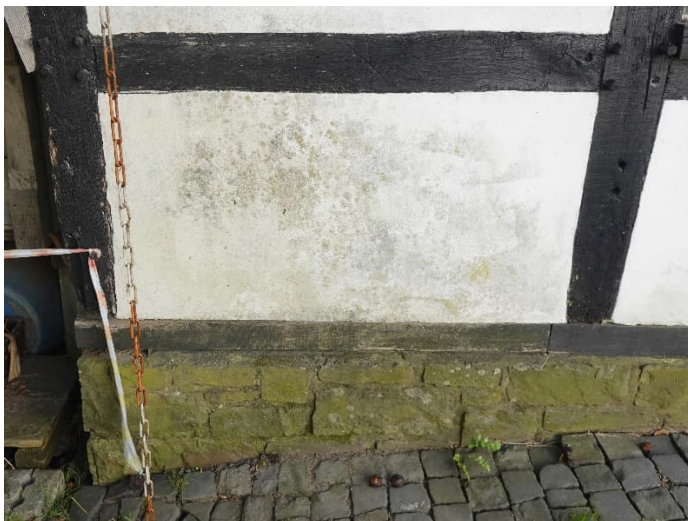
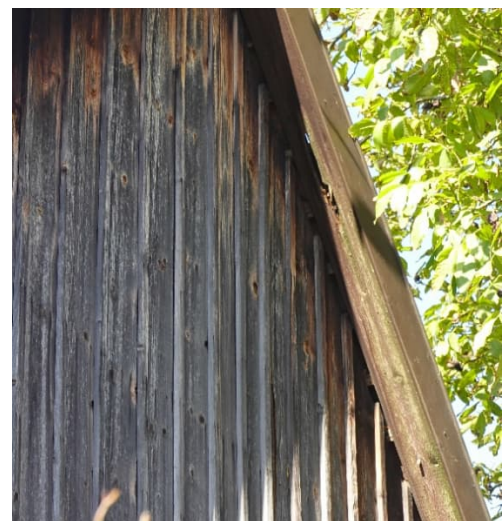
Erhebliche Anstrichmängel an den Verkleidungen der Giebeldreiecke (Lasuren) mit beginnenden konstruktiven Schäden; zum Teil erhebliche Anstrichmängel an den Sichtfachwerkfassaden, sowohl an den Holzbalken als auch an den verputzten Gefachflächen; Schäden an der 2-flügligen Eingangstüranlage.

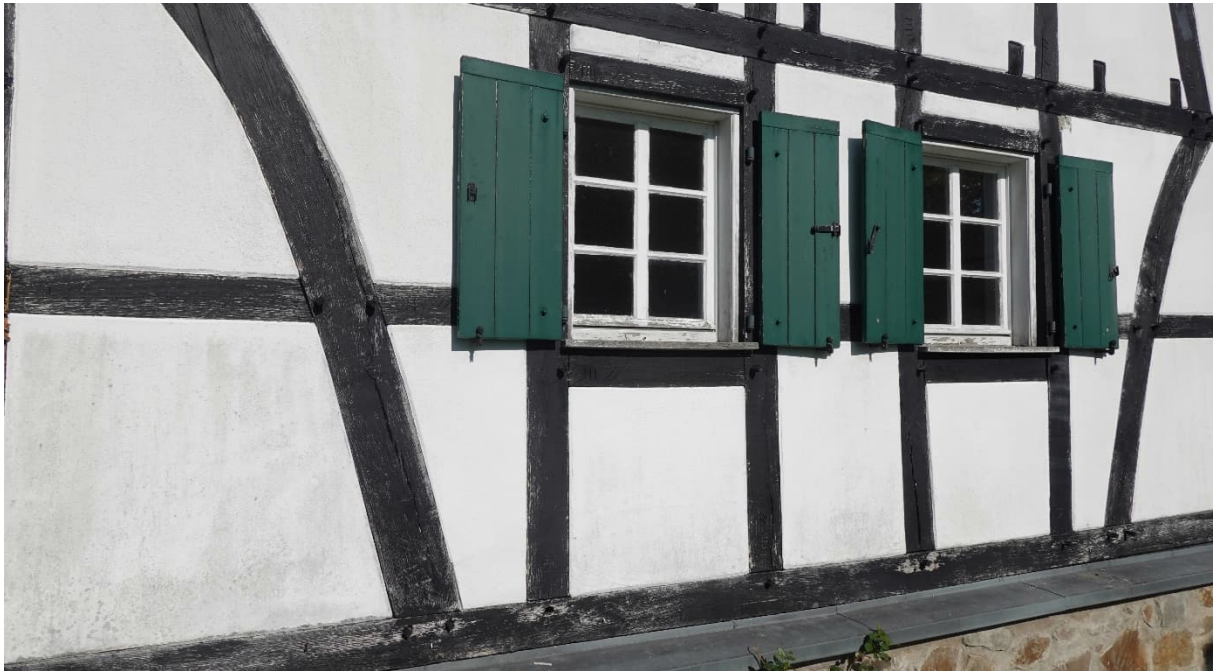
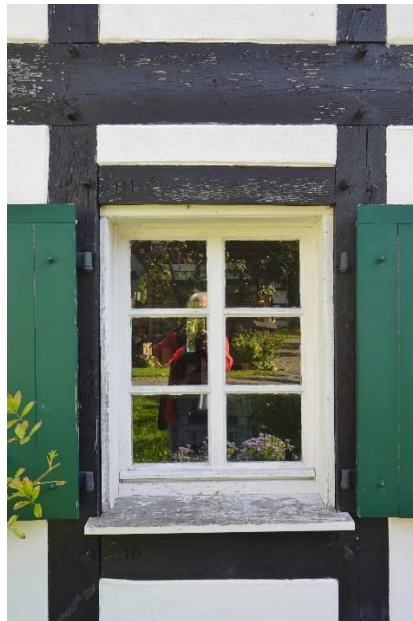
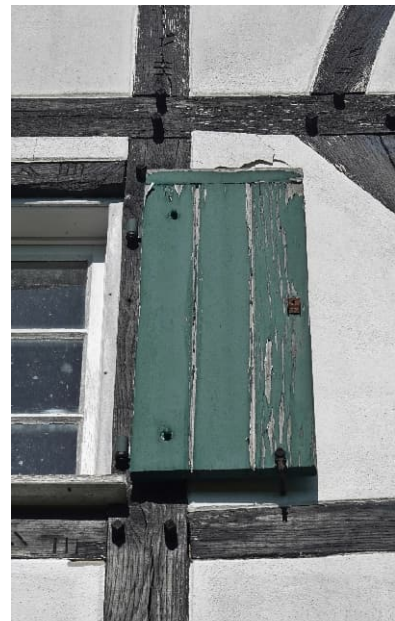
Zum Teil erhebliche Anstrichmängel an den Fachwerkaußenwänden, insbesondere an der Süd- und Westseite; Anstrichmängel an den Holzfenstern, den Holzaußenfensterbänken und den Klappläden der Fenster und der vorderer Hauseingangstür.

Mangelhafter Wärmeschutz der Außenwände, der Außenfenster und der Außentüren im Hinblick auf eine evtl. Nutzung mit Beheizung; mangelhafter Wärmeschutz der Decke zum Dachraum.

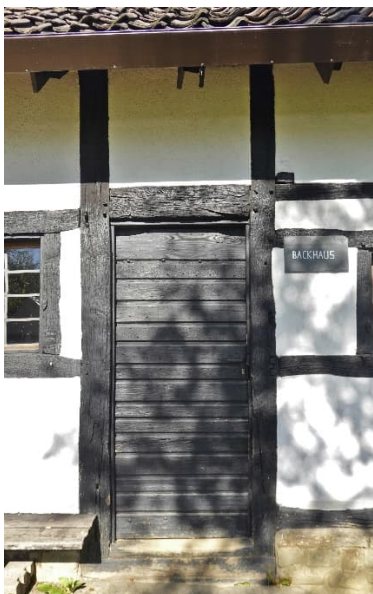
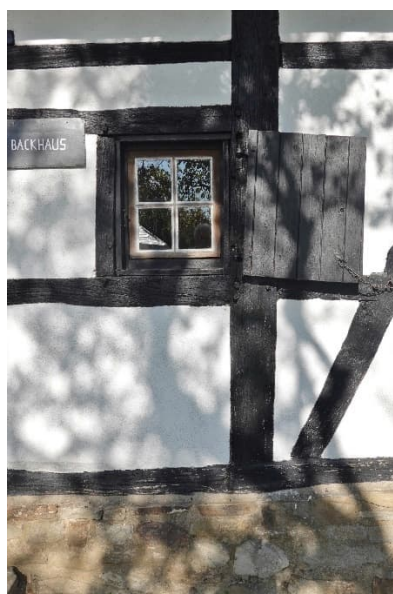
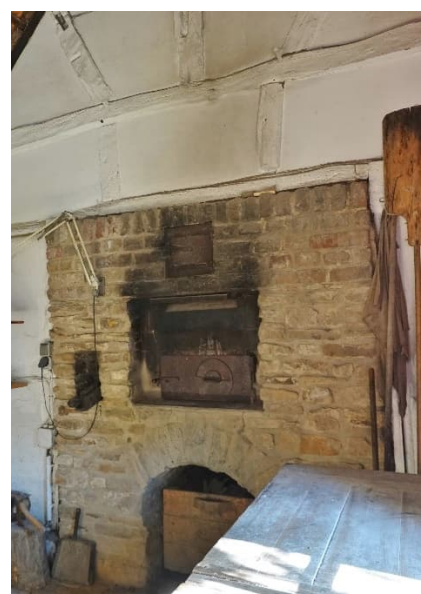
Anstrichmängel an Fachwerken, Gefachen, Fenster und Türen

Der Zugang ist nicht barrierefrei; Eingangsstufe + ca. 25 cm hohe Schwelle und nicht ausreichende lichte Türbreite.

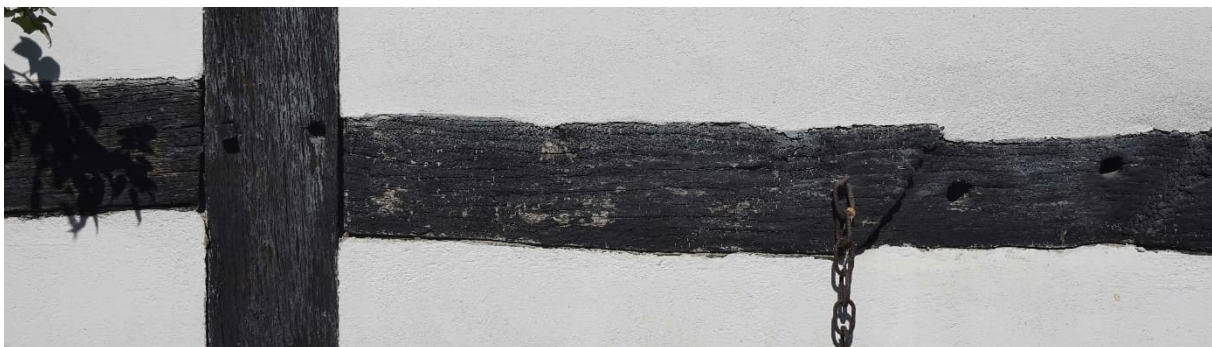
Anstrichmängel an den äußeren Sichtfachwerken; Anstrichschäden an den Toren; konstruktive Zerstörungen an den Toren im erdnahen Bereich, vorder- und rückseitig; beginnende Zerstörungen an den Fachwerkschwellen, Ursache der konstruktiven Schäden ist unter anderem die fehlende Dachentwässerung, wodurch Spritzwasser die unteren Bereiche der Tore und die Fachwerkschwellen schädigt.

Behebung konstruktiver Schäden an den Außentoren im Sockelbereich, Neuanstrich der Tore.
