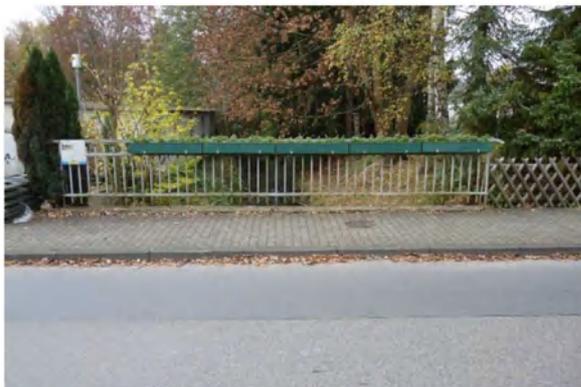
M-2-02

ehem. Mühlenstandort (Vollmühle) nicht mehr nachvollziehbar

Heutiger Zustand

ein Hinweisschild ist vorhanden, jedoch sollte auf ein einheitliches Gestaltungskonzept geachtet werden.

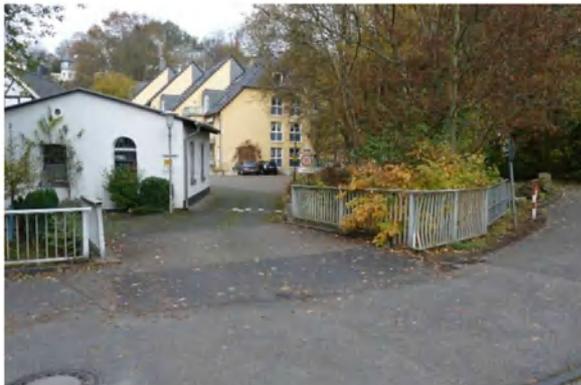
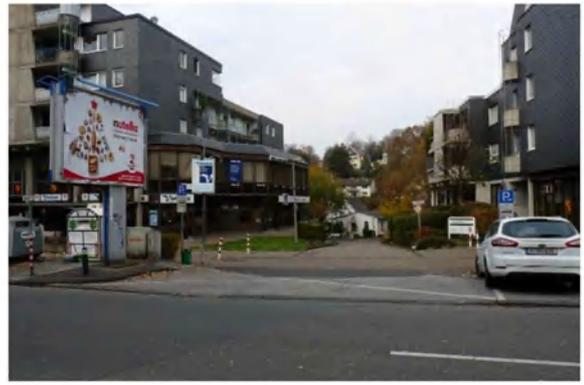
M-2-03

Gestaltung der hist. Zuwegung zur Hammermühle sowie des Strundeüberganges sind mangelhaft

Heutiger Zustand

Standort Hammermühle; Umgestaltung der Einfahrt "Hammermühle"; Entwicklung eines durchgängigen Gestaltungskonzeptes "Strundeüberquerung"

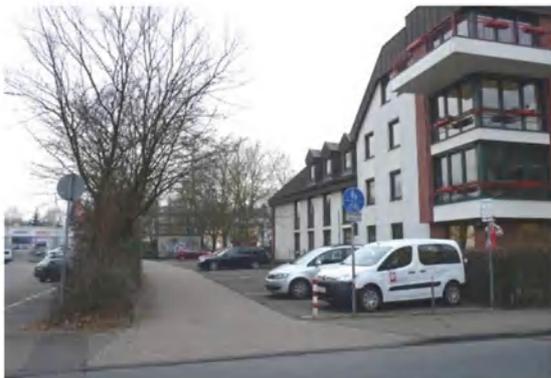
Strundeüberquerungen sind an der Cederwaldstraße und Richard-Zanders-Straße nicht nachvollziehbar; gestalterische Mängel im Wegeverlauf;

Heutiger Zustand; Bezug zur Strunde fehlt;

Die Bachüberquerungen sollten mit einem einheitlichen Gestaltungskonzept ausgeführt werden; den Verlauf der Strunde durch gestalterische Maßnahmen (evtl. Wasserlauf) verdeutlichen;

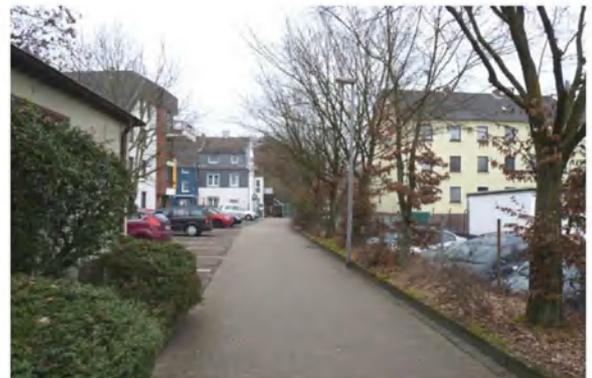
Heutiger Zustand; Bezug zur Strunde fehlt;

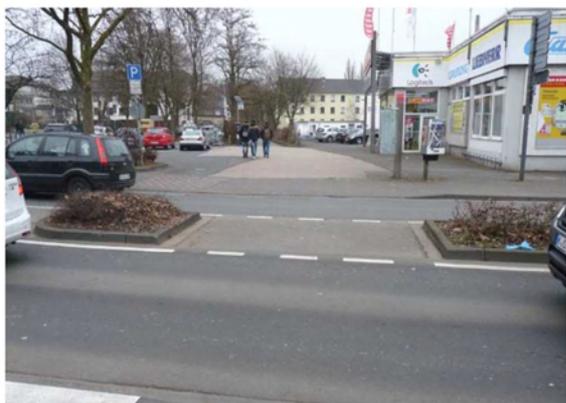
Heutiger Zustand; verschiedene Materialien;  
fehlende Verbindung;

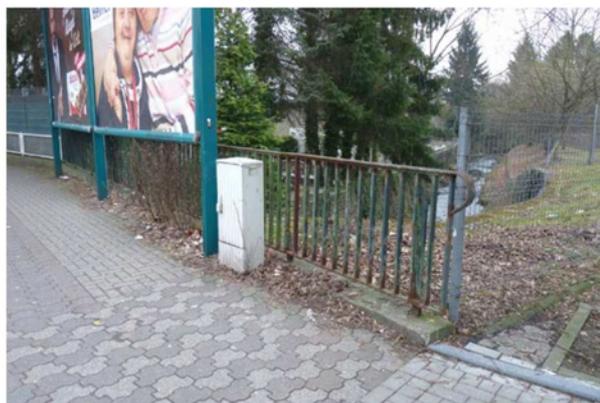
Heutiger Zustand; altes Geländer verdeckt durch  
andere Nutzungen;

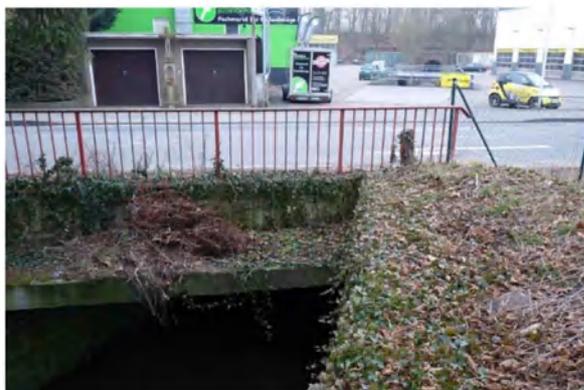
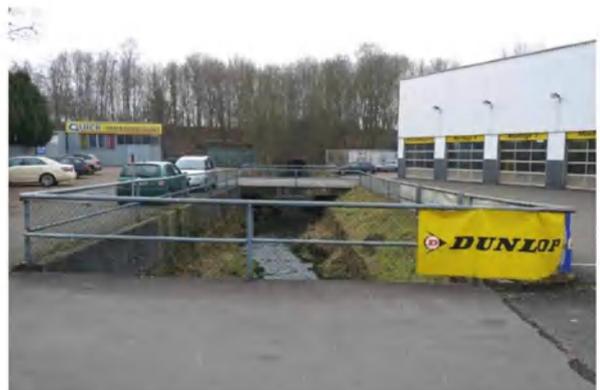
M-2-05

Strundeüberquerung am Gronauer Mühlenweg und der weitere Verlauf sind gestalterisch unbefriedigend; Einzäunung der offengelegten Strunde ist gestalterisch nicht gelungen; Standort Wegekreuz nicht optimal;

Die Bachüberquerungen und -einfassungen sollten mit einem einheitlichen Gestaltungskonzept ausgeführt werden; die einzelnen Flächen fallen gestalterisch auseinander; Wegekreuz sollte integriert werden;

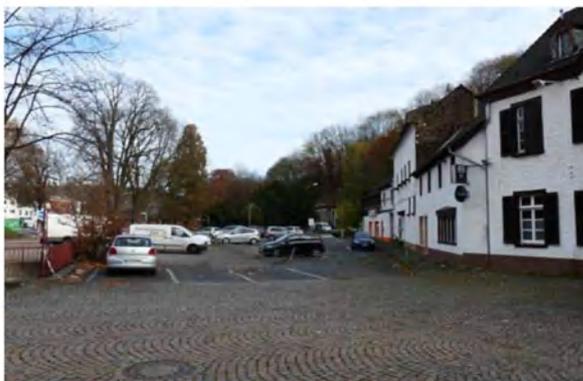
M-2-06

die Gestaltung der historischen Straßentrasse ist mangelhaft; der verrohrte Bachlauf ist mit einer Stellfläche überbaut;

die Trasse und die Kleinmaßstäblichkeit der Bebauung sollten erhalten bleiben; Aufstellung eines Hinweisschildes um den historischen Sachverhalt zu verdeutlichen; die Gestaltung des gesamten Bereiches ist zu verbessern; der Verlauf der Strunde sollte durch einen Grünbereich zu markiert werden;

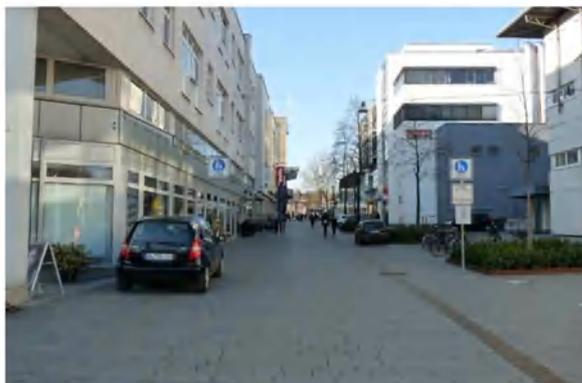
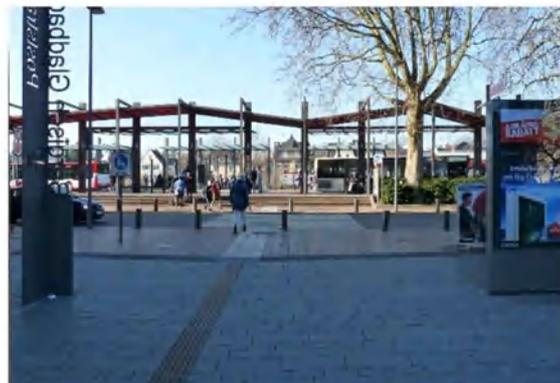
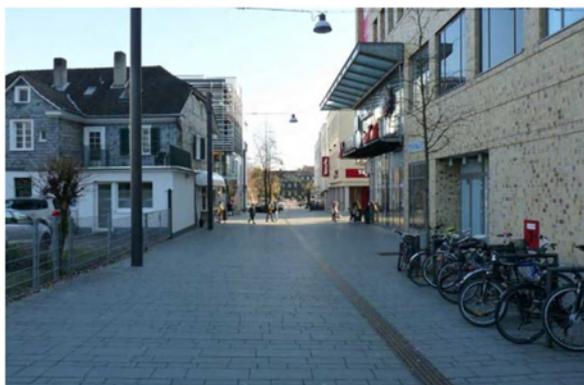
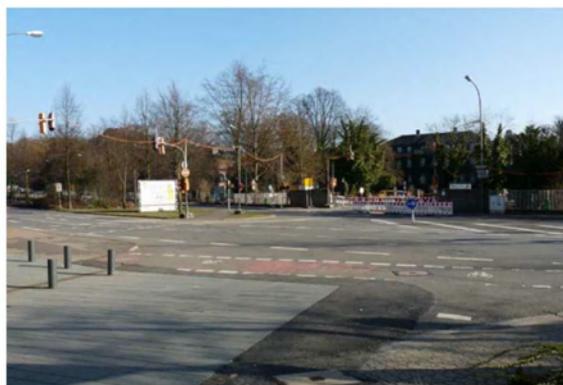
M-2-07

Die Wegeachse Poststraße endet heute gestalterisch am Kreuzungsbereich "An der Gohrsmühle"; Gestaltung des Bereiches und axiale Anbindung ist unbefriedigend; es fehlt der Zanders gegenüberliegende Achsenendpunkt (ehem. Bahnhof);

einheitliche Gestaltung des historischen Straßenraumes mit Verbesserung der Fußgängerüberquerung "An der Gohrsmühle"; Schaffung eines axialen Endpunktes (Bepflanzung, Bebauung oder Möblierung);

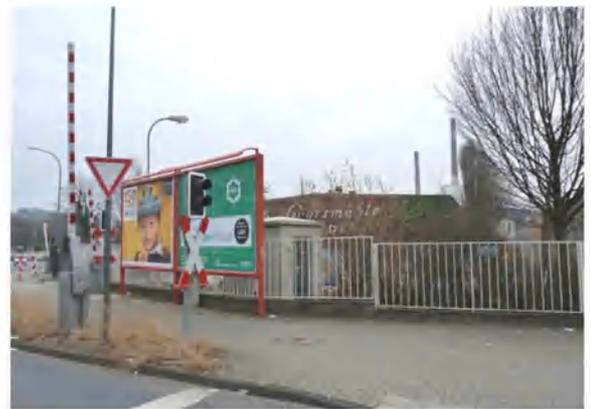
Heutiger Zustand Zanderschriftzug

durch erhebliche, verkehrstechnische Anforderungen ist die optische Verbindung "Hauptstraße" nicht vorhanden; die Gestaltung der Randflächen und des Wegekreuzes ist unbefriedigend;

Betonung des historischen Straßenzuges "Hauptstraße" durch markante Bepflanzung; Wegekreuzanlage in Achse Hauptstr. positionieren; Einbeziehung des Zanderschriftzuges; Betonung der Wegeverbindung "Gleisanlage";

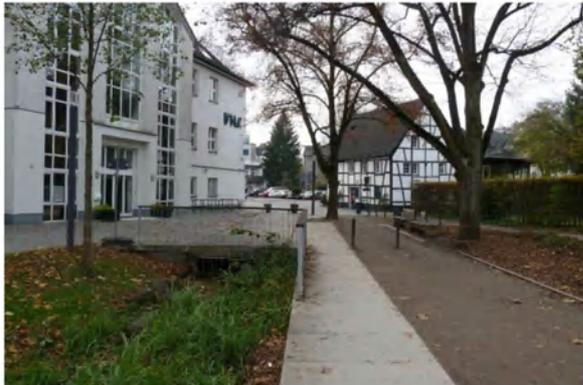
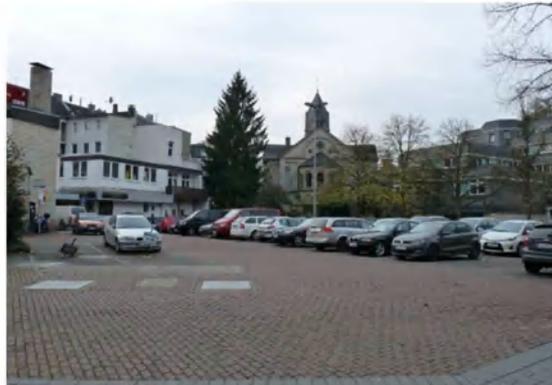
M-2-09

Gestaltung Büchmühlengelände; historische Wegeverbindung nicht durchgängig nachvollziehbar;

Berücksichtigung der hist. Anbindungen von Bach und Fußweg bei der Neugestaltung des Bereiches; Strundeüberquerungen mit einheitlichem Gestaltungskonzept ausführen;

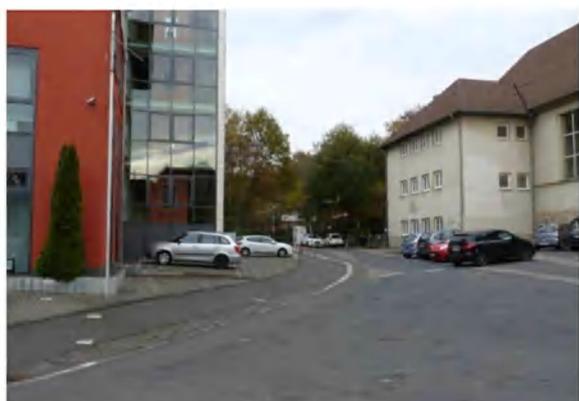
M-2-10

Hans-Zanders-Straße; die historische Wegeverbindung zwischen Quirlsberg und den Braunkohlegruben ist kaum noch nachvollziehbar; die Gestaltung des Platzes am Hallenbad ist mangelhaft

Gestalterische Aufwertung des Platzes und Betonung der Wegeverbindung durch Anpflanzung einer Baumreihe und Aufpflasterung

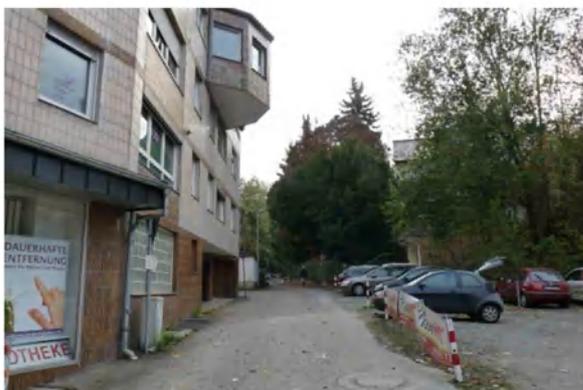
Zugang von der Hauptstraße

Der Kalkofen an der Hauptstraße hat ein schlecht gestaltetes Umfeld; die historische Wegeverbindung zum Quirlsberg ist verschwunden; die Anbindung zur Hauptstraße ist mangelhaft gestaltet

adäquate Gestaltung im Umfeld des Baudenkmals; Aufstellung eines Hinweisschildes um den historischen Sachverhalt zu verdeutlichen; Wiederherstellen der Wegeverbindung
