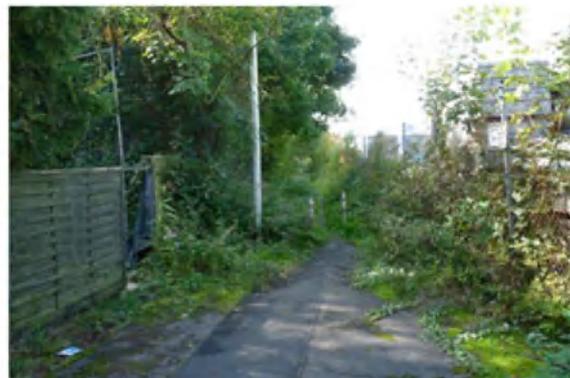
ehem. Mühlenstandort (Piddelborner Mühle) nicht mehr nachvollziehbar;

Zustand heute

Standort Piddelborner Mühle; Aufstellung eines Hinweisschildes, um den historischen Sachverhalt zu verdeutlichen; auf einheitliches Gestaltungskonzept ist zu achten; die Zugänglichkeit des Geländes sollte verbessert werden;

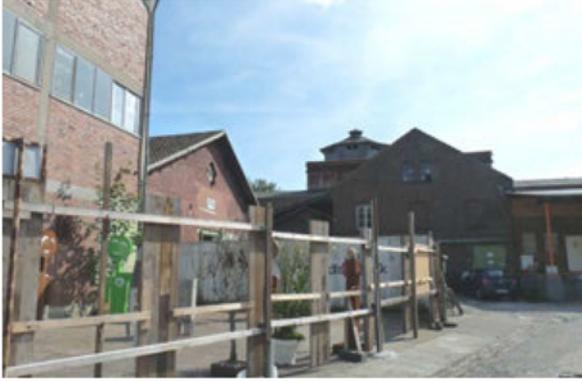
große Teile der ehem. Fabrikgebäude sind in einem schlechten baulichen Zustand (Leerstand);

Zustand heute

für das ehem. Fabrikgelände ist ein Gesamtkonzept zu erstellen unter Einbeziehung der erhaltenswerten Bausubstanz;

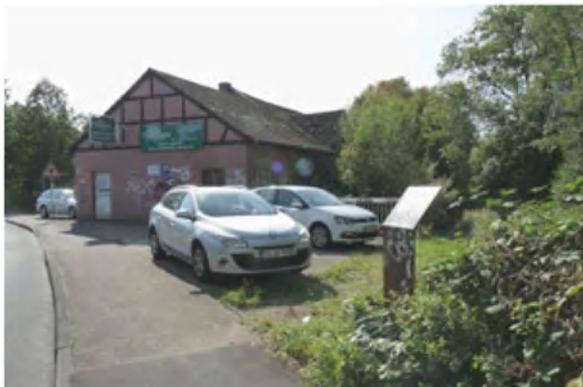
ehem. Mühlenstandort (Schlodderdicher Mühle) nicht mehr nachvollziehbar; Hinweisschild und Grünfläche sind vernachlässigt;

Zustand heute

Standort Schlodderdicher Mühle; Wiederherstellung des vorh. Hinweisschildes, um den historischen Sachverhalt in seinen verschiedenen Phasen zu verdeutlichen; auf einheitliches Gestaltungskonzept ist zu achten; die Grünfläche ist zu erhalten und zu pflegen

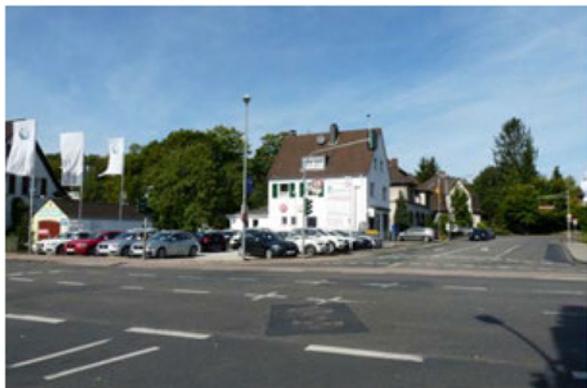
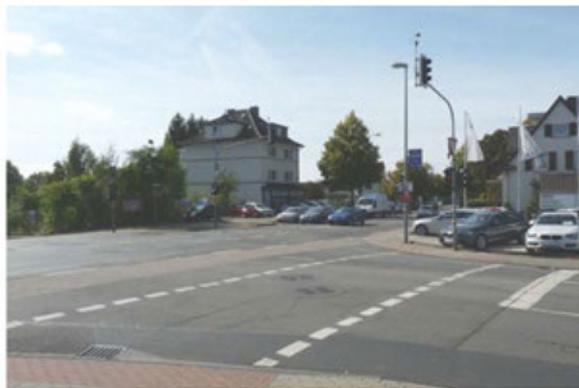
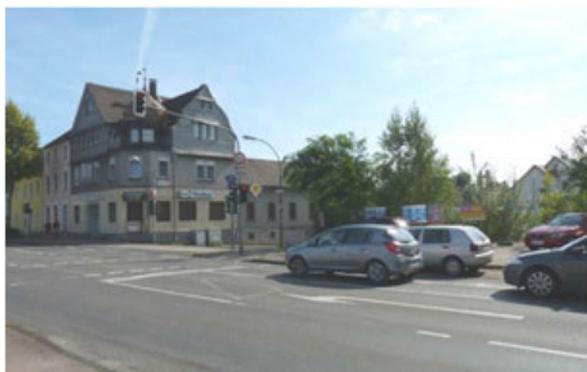
durch die bauliche Gestaltung des hist. Kreuzungspunktes lässt sich seine frühere Bedeutung nicht mehr ablesen;

Zustand heute

die bauliche Abrundung des Kreuzungsbereiches mit Erhaltung des Sporthotels und adäquater Gestaltung des öffentlichen Raumes ist anzustreben;

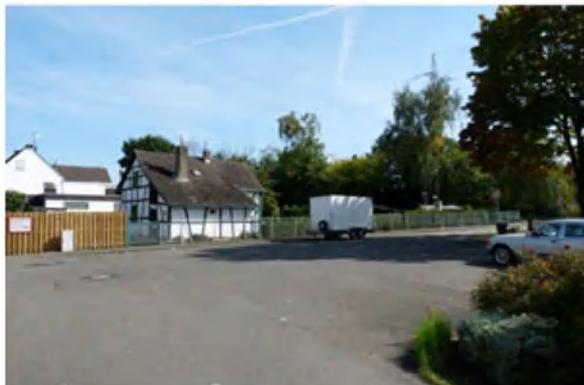
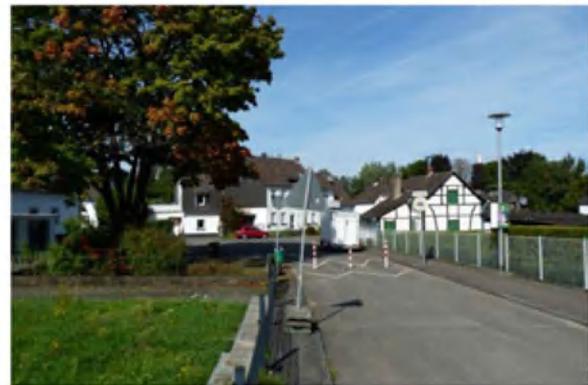
der hist. Weiler Rodemich ist als früher geschlossene Einheit nur noch in Ansätzen erkennbar

Zustand heute

"altstadtgerechte" Gestaltung des historischen Straßenraumes; Erhaltung der historischen Freiflächen; Verdeutlichung der historischen Bedeutung durch Hinweisschilder

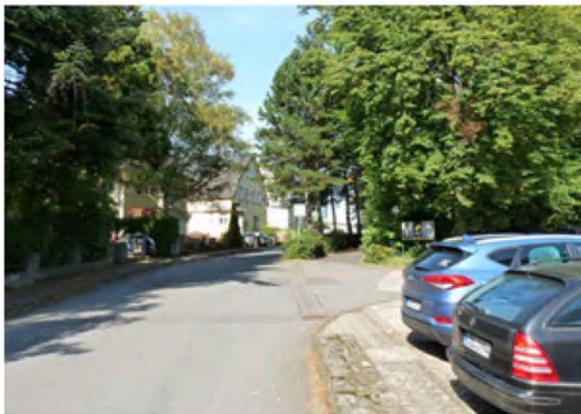
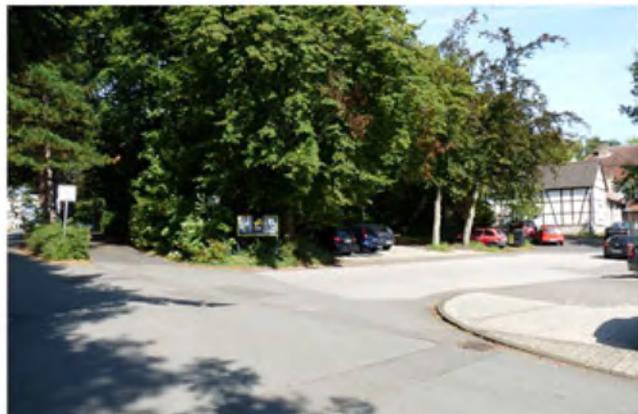
das Umfeld des Baudenkmals zeigt keine adäquate Gestaltung;

Zustand heute

gestalterische Aufwertung der Zufahrt; eine Reduzierung des "Hinterhofcharakters" ist anzustreben;

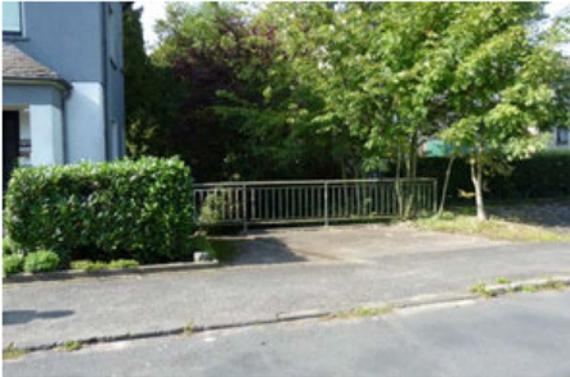
Gestaltung und Pflege der Strundeüberquerung wirken vernachlässigt;

Zustand heute; Geländeranstrich blättert ab;
Vorfeld ist zubetoniert;

das Geländer ist neu zu streichen (einheitliches Gestaltungskonzept) und das Umfeld sollte adäquat gestaltet werden;
