## Detail 5

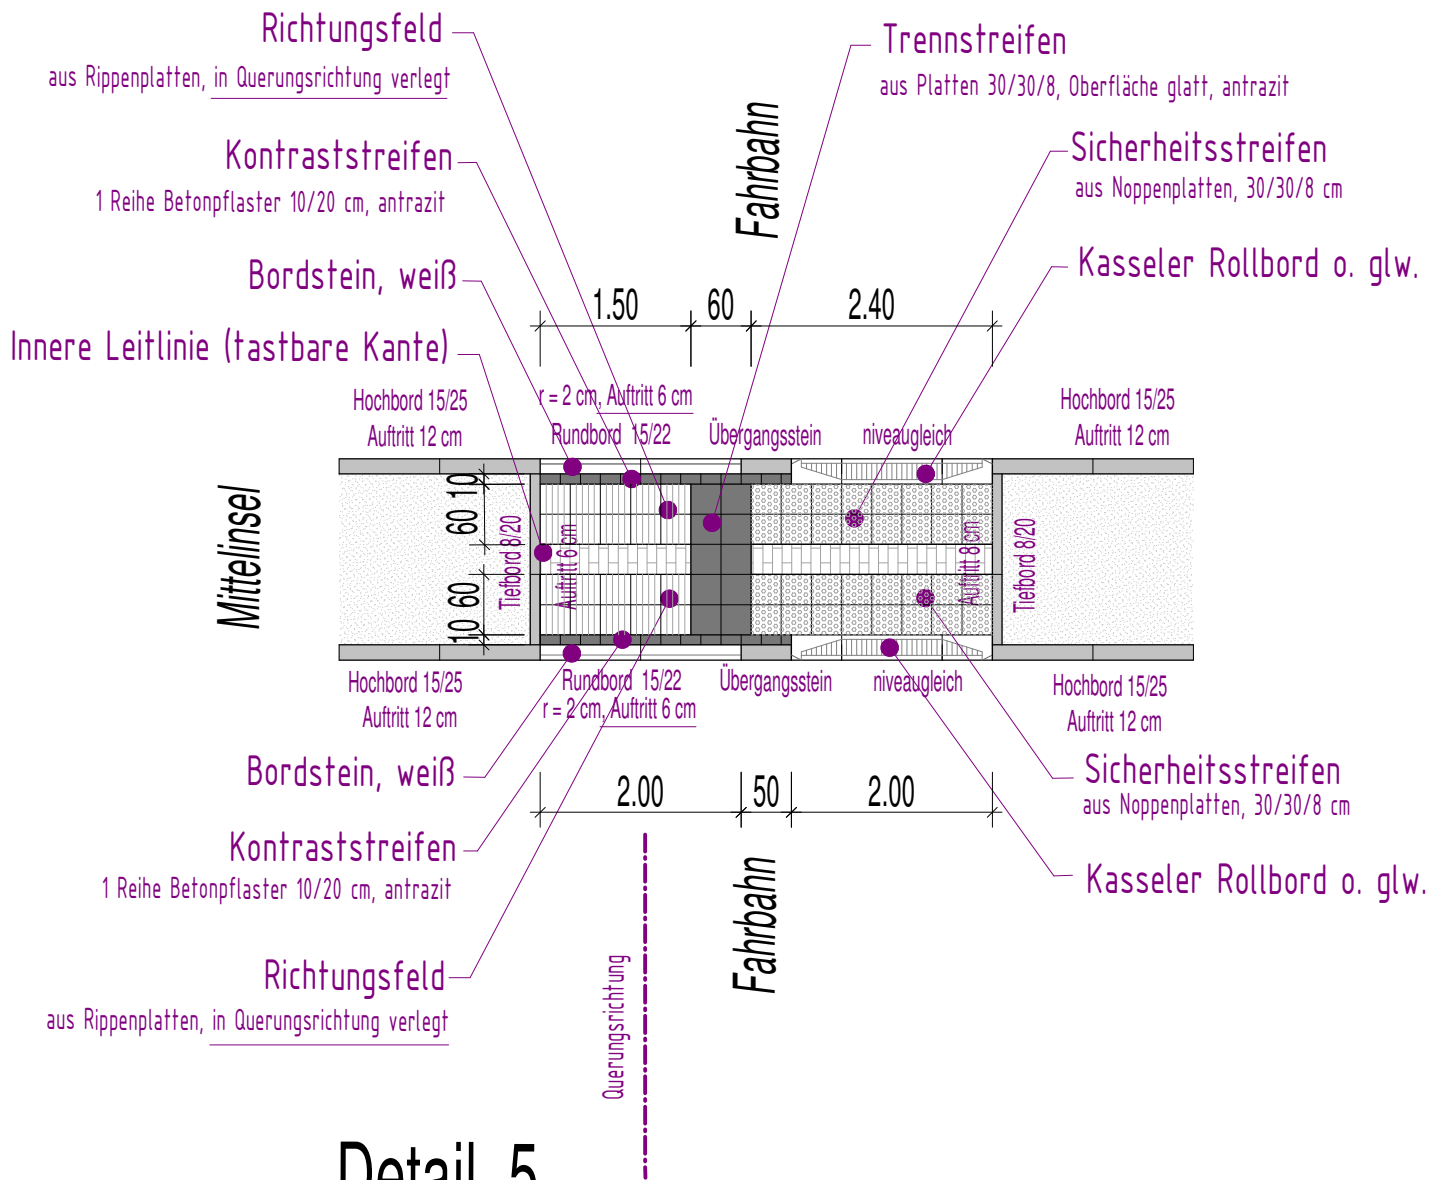
Situation:	Querung Mittelinsel, Seh- und Gehbehinderte getrennt Bordsteinführung gerade
Straßentyp:	Trennsystem, Hochborde
Signalisiert:	nein
