<b>Thematische Karte</b>	
		- belastete Bausubstanz -	
Datum	Name	Projekt-Nr.:	7131
gez. 08.05.2007	Ja	Maßstab:	1:1.000
erg. 18.05.2007	Ja

Maßnahme:  
Alllastenorientierte Untersuchung auf dem "Wachendorff"-Gelände in Bergisch Gladbach

Anlage: 4d

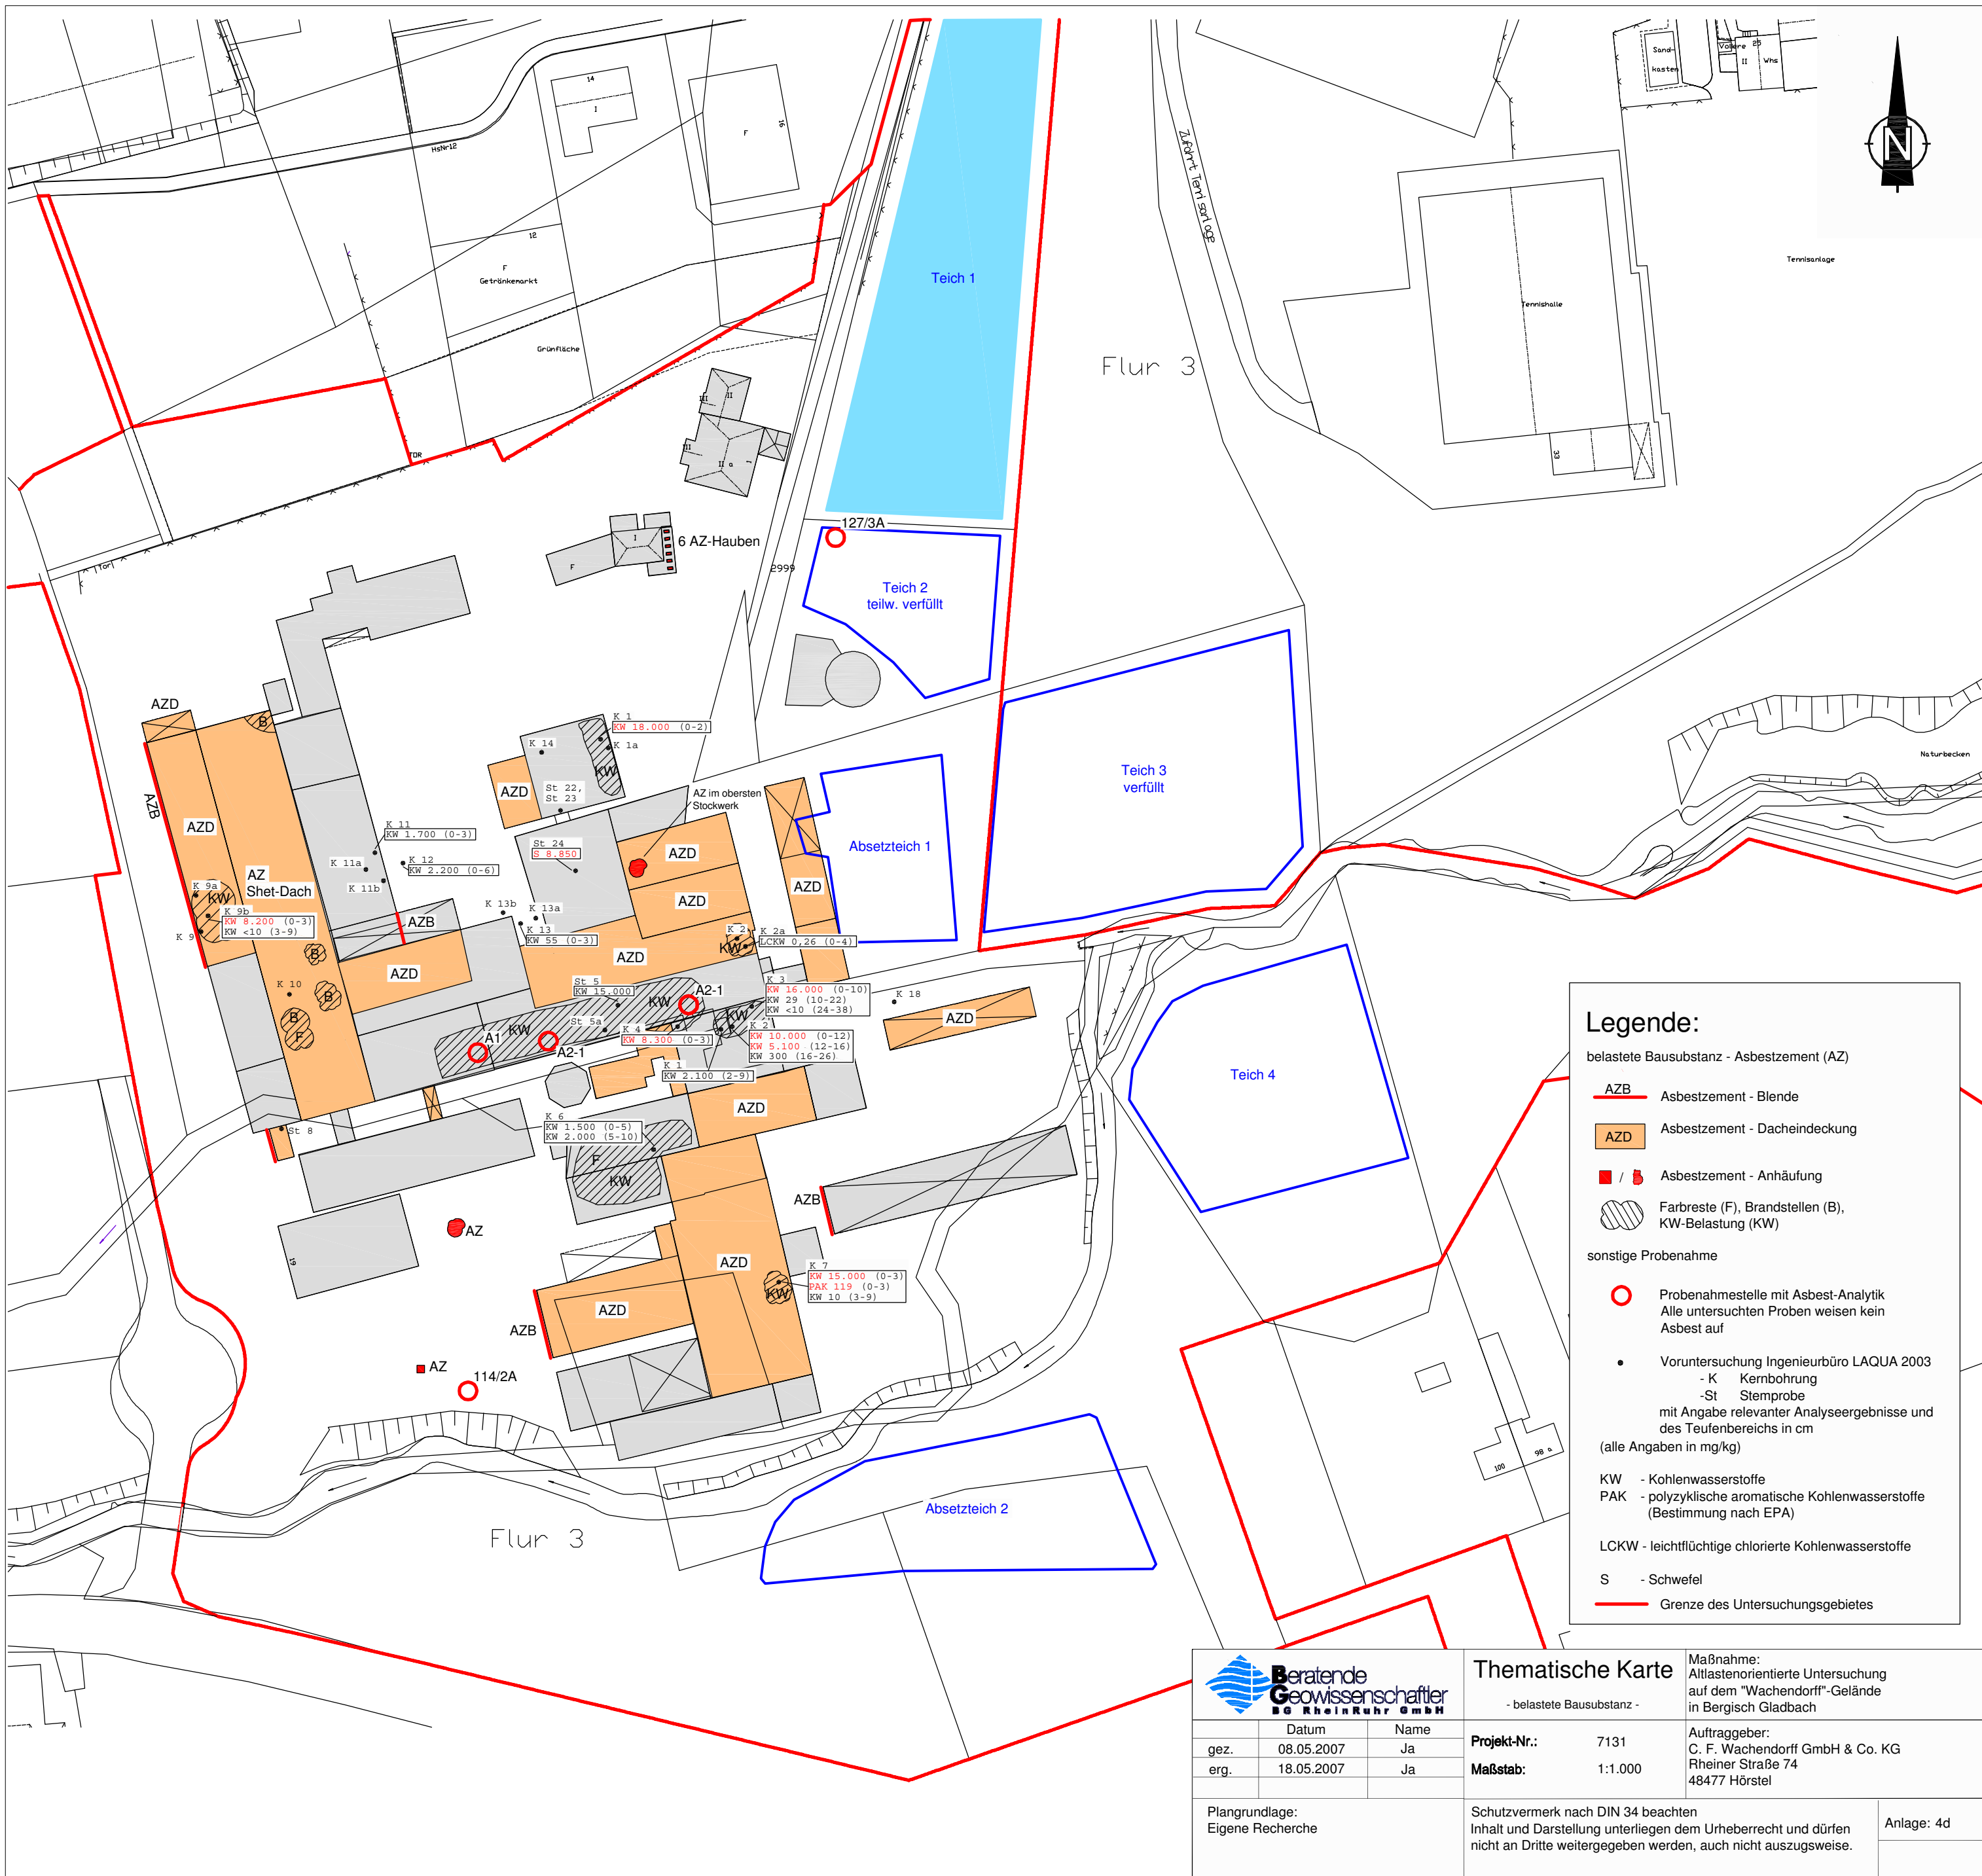
belastete Bausubstanz - Asbestzement (AZ)

- AZB Asbestzement - Blende
- AZD Asbestzement - Dacheindeckung
- / ■ Asbestzement - Anhäufung
- F / B Farbreste (F), Brandstellen (B), KW-Belastung (KW)

- Probenahmestelle mit Asbest-Analytik  
Alle untersuchten Proben weisen kein Asbest auf
- Voruntersuchung Ingenieurbüro LAQUA 2003  
- K Kernbohrung  
- St Stempobe  
mit Angabe relevanter Analyseergebnisse und des Teufenbereichs in cm  
(alle Angaben in mg/kg)
