# KONZEPTBERICHT: BEWERTUNG DER HAUSTECHNISCHEN KOMPONENTEN IM BERGISCHEN MUSEUM FÜR BERGBAU, HANDWERK UND GEWERBE BENSBERG/BERGISCH GLADBACH BURGGRABEN 19

| PROJEKT | BERGISCHES MUSEUM BENSBERG |

PHASE  
LPO – KONZEPT

REVISION  
V02

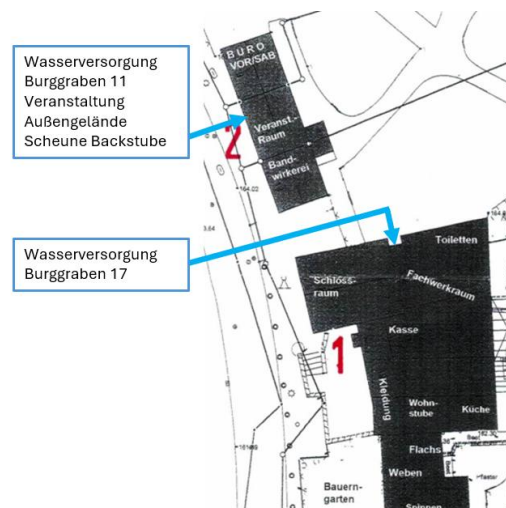
Abbildung 5 Wasserversorgung

Die Wasserversorgung der Liegenschaft erfolgt über zwei Hausanschlüsse in Haus 2 (Burggraben Nr. 11) und Haus 1 (Burggraben Nr. 17). Der Anschluss Haus 1 liegt zwischen Haus 1 und 2 und wird durch den Erweiterungsbau entfallen müssen (siehe Punkt D). Mit Wasser versorgt werden noch Haus 3 und Haus 5.

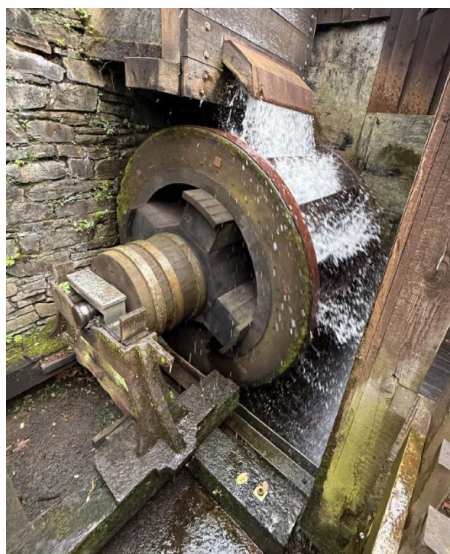
Abbildung 6 Wasserrad Haus 5 Hammerwerk

Im Haus 5 befindet sich ein künstlich gespeistes Wasserrad. Aus einer unterirdischen Zisterne wird ein Wasserbecken im OG des Hauses 5 gespeist (Pumpe). Das Wasser aus diesem Becken wird dann mit Hilfe eines Schiebers auf das Wasserrad geleitet und dieses in Bewegung gesetzt. Darüber wird das Hammerwerk angetrieben. Die Zisterne wird ausschließlich mit Regenwasser gespeist und nur bei Bedarf mit Hilfe eines Schlauches aufgefüllt.

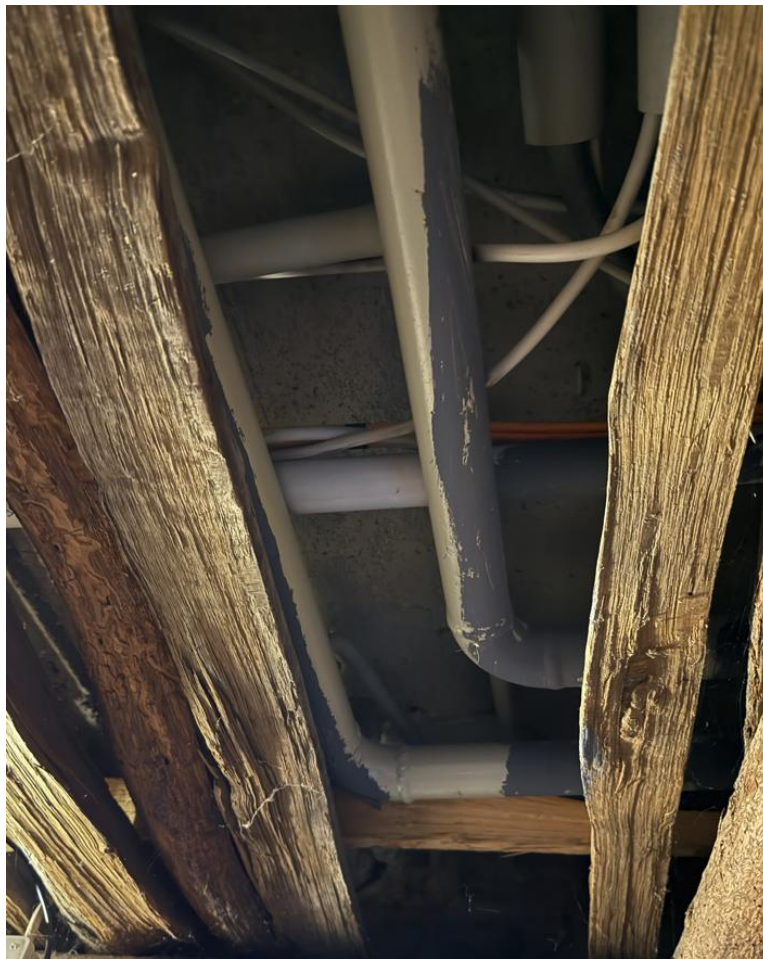
*Abbildung 9 Ungedämmte Leitungen unter der Decke Haus 1*

Die Verteilung zu den Steigesträngen in der Außenwand erfolgt im Keller unter der Decke. Teilweise sind die Leitungen nicht isoliert.

Ungedämmte Rohrleitungen in der Zentrale sollten gedämmt und nicht genutzte Rohrleitungen sowie alte Steuereinrichtungen entfernt werden.

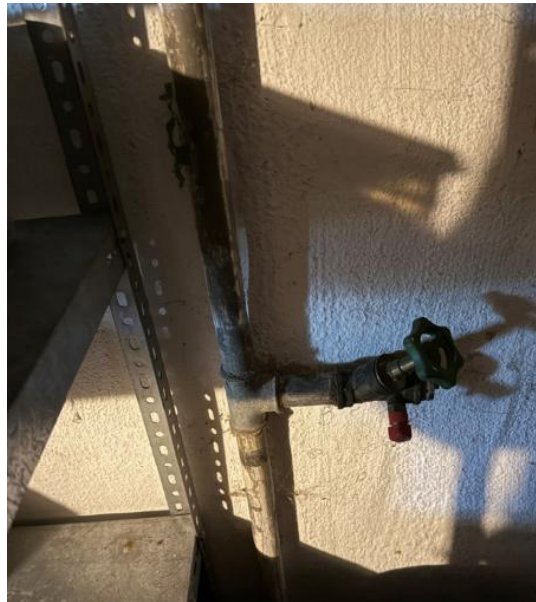
Abbildung 11 TW Installation Haus 3 – Gerberei, veraltet

Die Gerberei wird nur beheizt, sanitäre Einrichtungen sind nach Aussage des Hausmeisters nicht vorhanden. Im Keller liegen Trinkwasser-Leitungen, die augenscheinlich in einem erneuerungswürdigen Zustand sind.

- Anpassung Heizkörperanbindungen an bauliches Sanierungskonzept
- Einführung Heizungstrasse H1 (wenn verlegt)
- Neue Sanitärleitungen (Austausch verzinktes Stahlrohr)
- Anpassung Elektroinstallation an bauliches Sanierungskonzept
- Ertüchtigung Elektro Verteilungen
- Keine BMA und keine SiBE
- Keine Sprachalarmierungsanlage

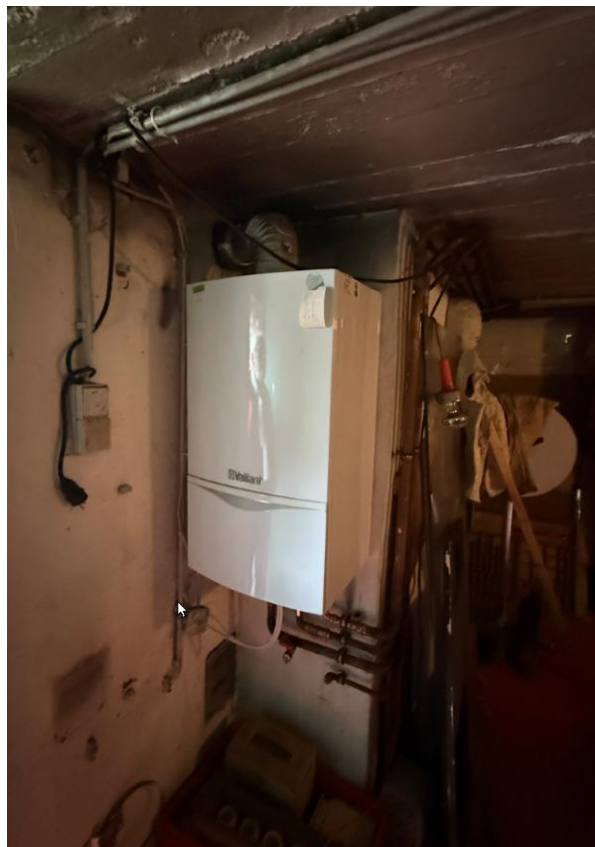
Abbildung 12 Niedertemperaturkessel Keller Haus 3 - Gerberei

Die Heizungstherme Vaillant VC DE 194/4-5 mit einer Leistung von 8-20 kW befindet sich im Keller. Sie versorgt die Gerberei und, über eine Kunststoff Nahwärmeleitung, das Trauzimmer im Gebäude 5, Hammerwerk. Bezogen auf die angeschlossenen beheizten Ausstellungsflächen scheint hier noch eine Leistungsreserve verfügbar zu sein.

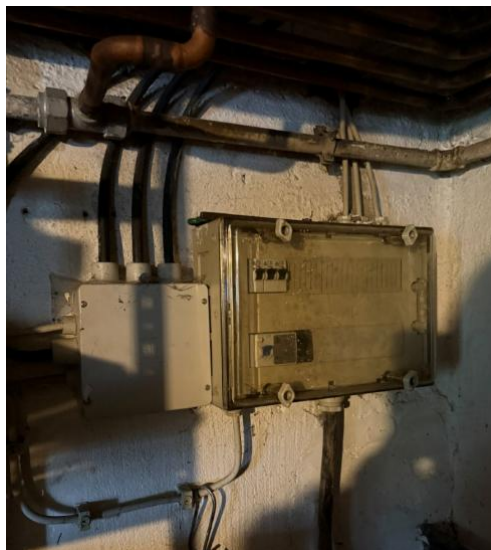
*Abbildung 14 Elektro Unterverteilung*

Die Starkstromverteilung erfolgt im Keller Haus 3. Von hier aus werden offensichtlich die Häuser 4-5 versorgt.

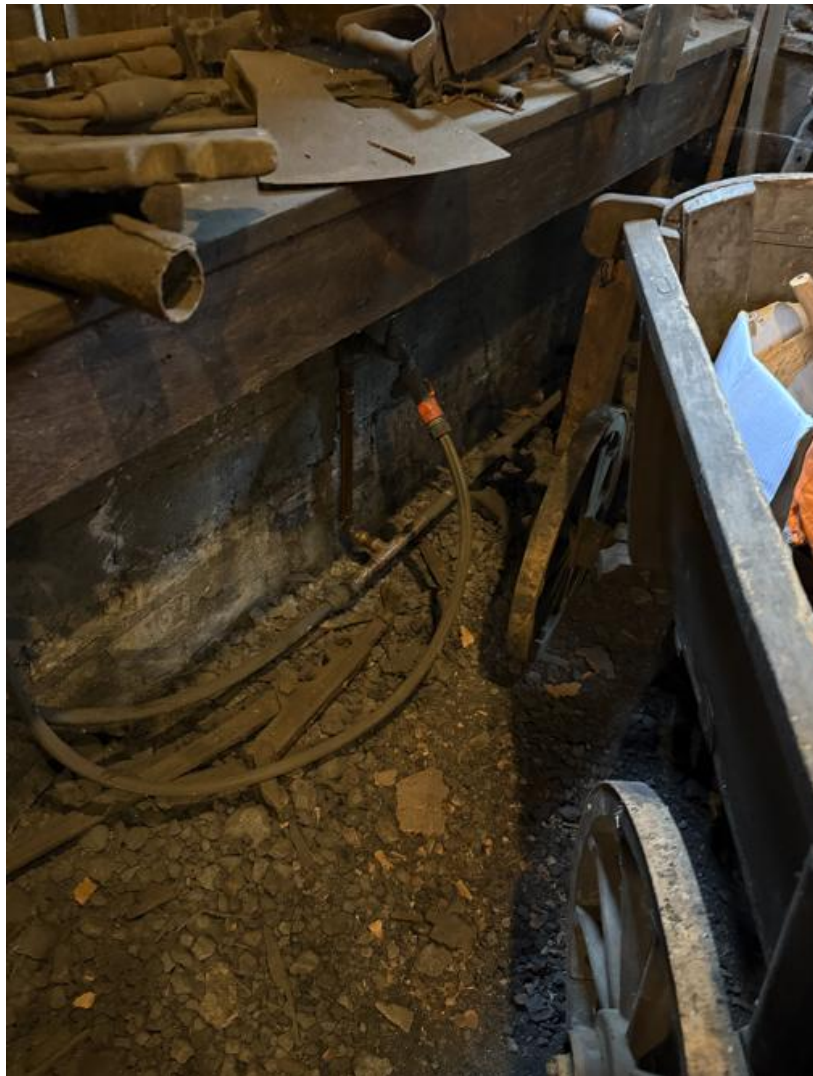
Abbildung 15 TW Leitung im Raum Hammerwerk

Es liegt eine Trinkwasser-Leitung im Keller (Hammerwerk)

GGfs . notwendiges Auffüllen der Wasserrad Speicher erfolgt durch Befüllen mit Schlauch.

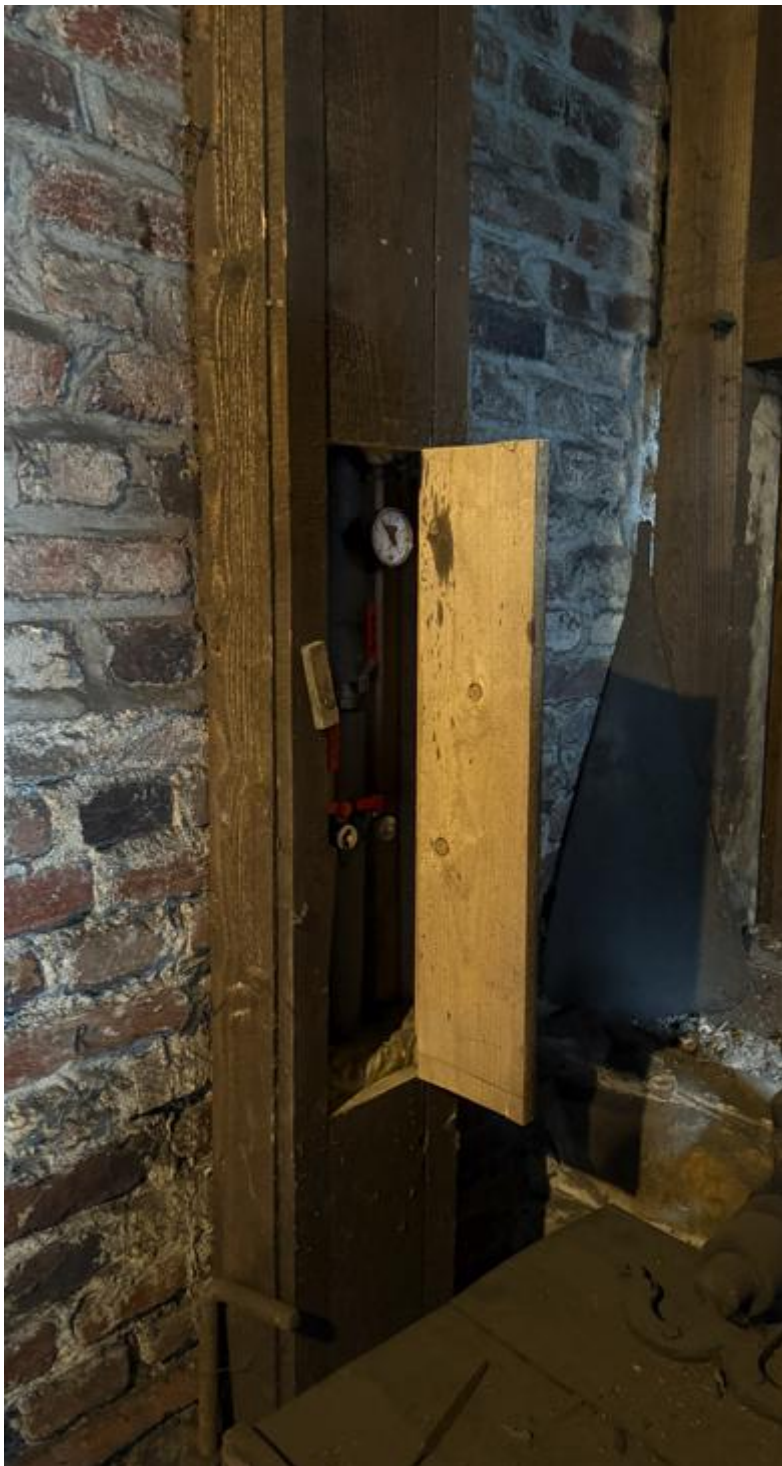
*Abbildung 16 Ankommende Nahwärmeleitung im Raum Hammerwerk*

Nur das Trauzimmer wird über eine Nahwärmeleitung aus der Gerberei versorgt. Diese endet im Werkstatttraum Hammerwerk und verläuft dort nach oben, um das ca. 40 m<sup>2</sup> große Trauzimmer zu erwärmen.

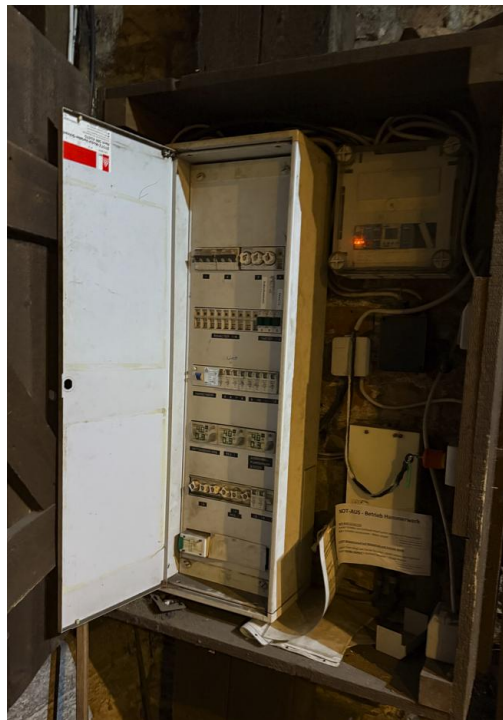
Abbildung 18 Elektroverteilung Haus 5

Die Starkstromversorgung erfolgt aus dem Haus 3. im Keller befindet sich eine gewachsene Elektroinfrastruktur, die überarbeitet werden sollte.

In Verbindung mit der Verteilerertüchtigung und in Verbindung mit der energetischen Sanierung sollte die Elektroinstallation ertüchtigt werden.
