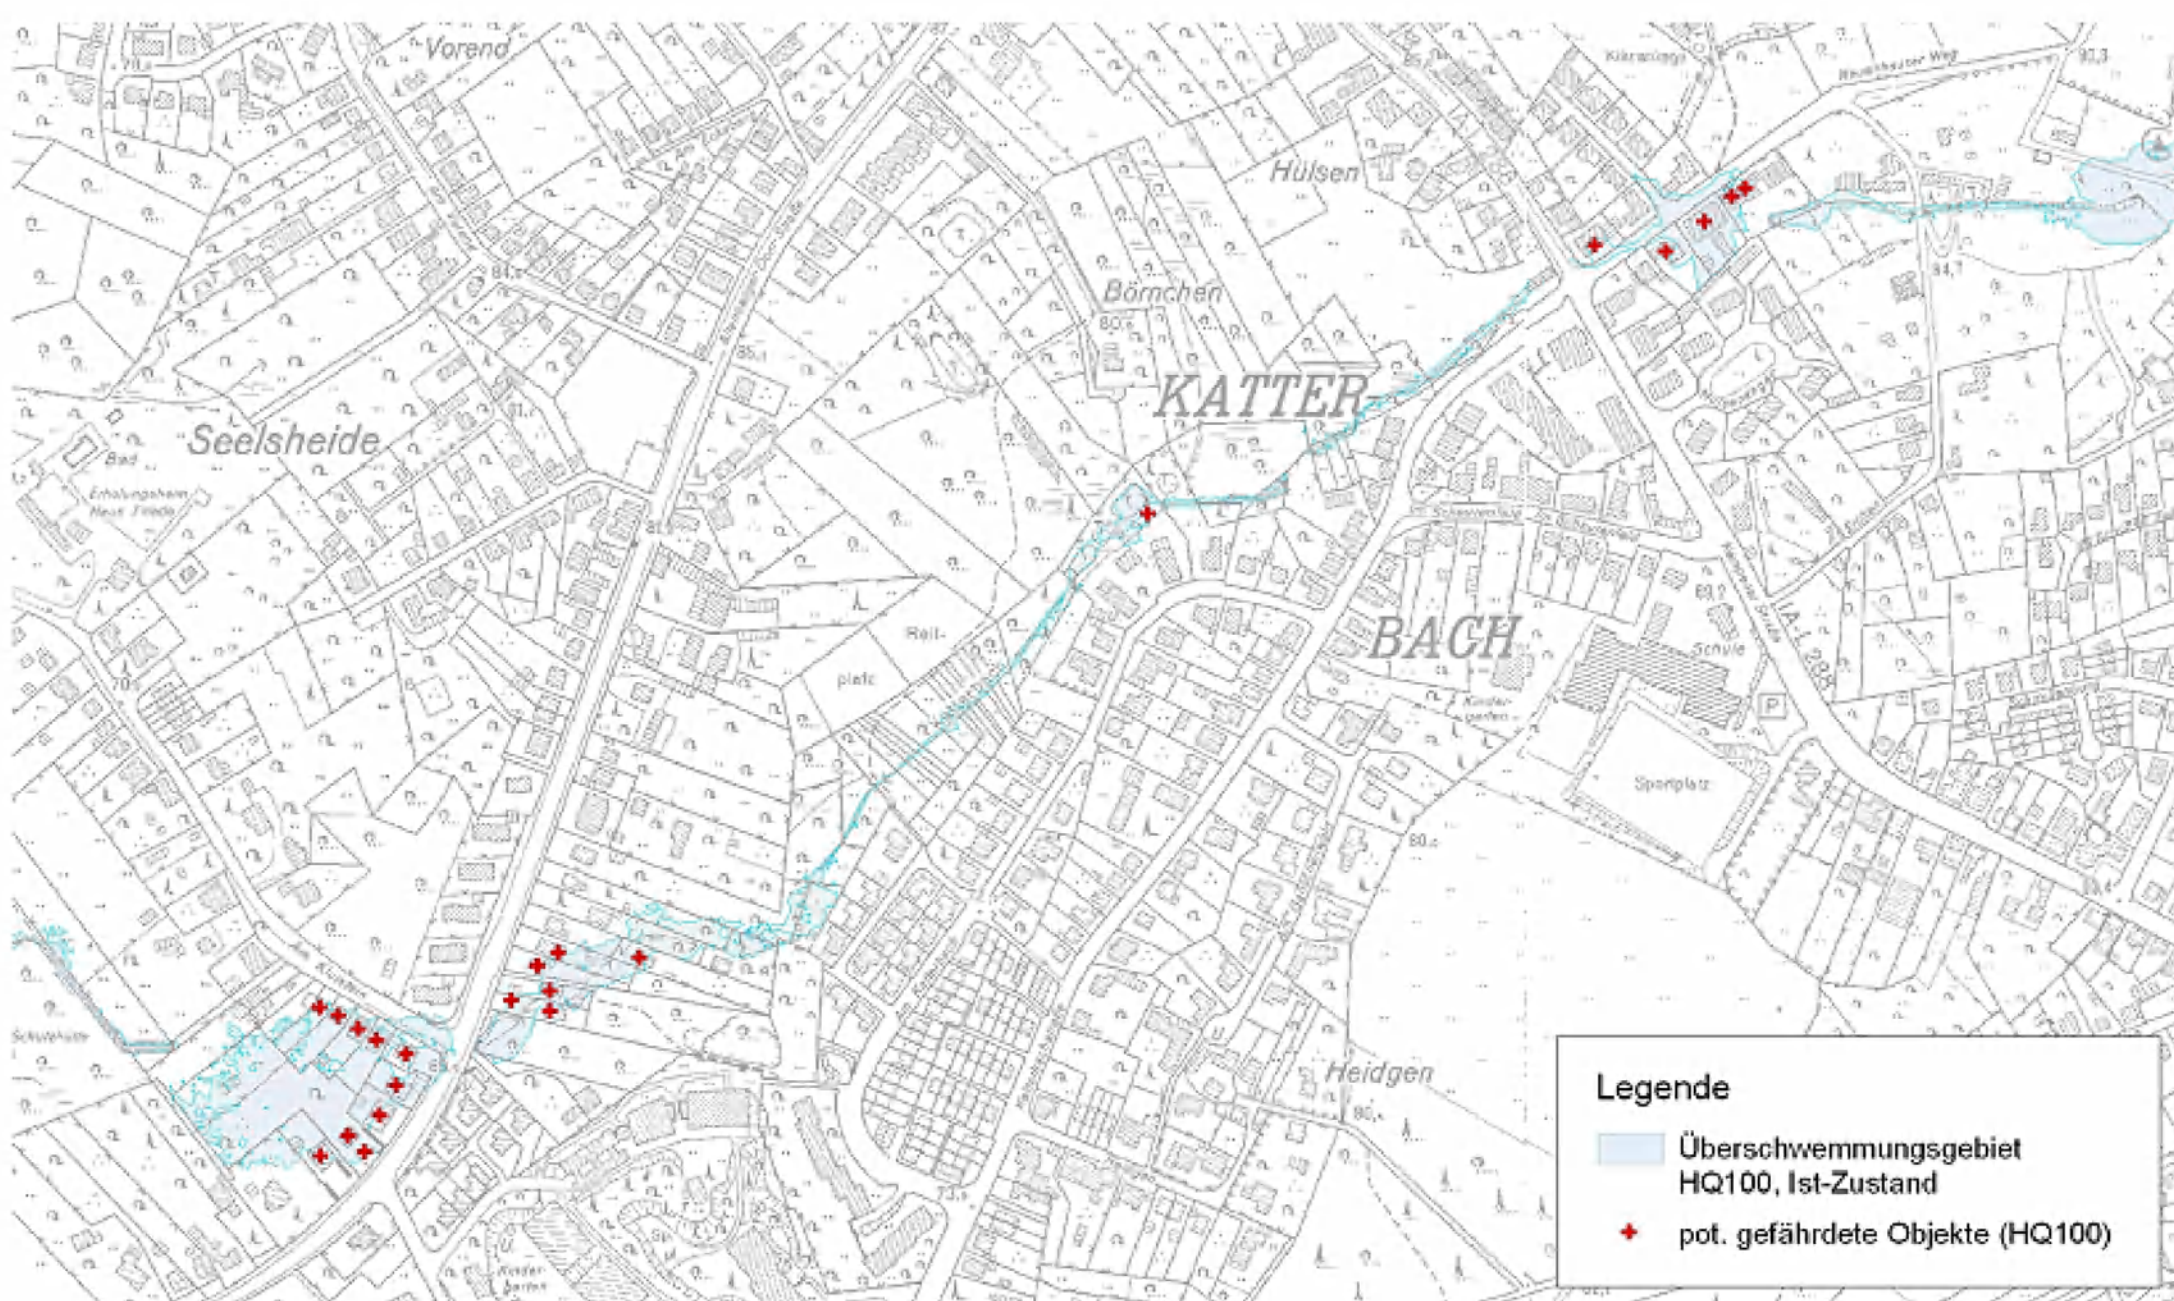
Abbildung 6-1: Gefährdete Objekte am Katterbach bei  $HQ_{100}$  (Ist-Zustand), ohne Maßstab
