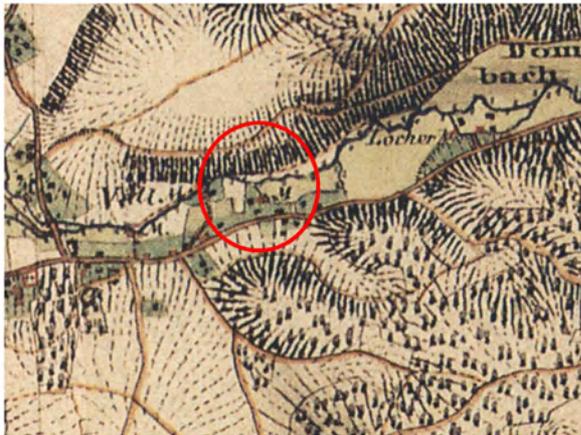
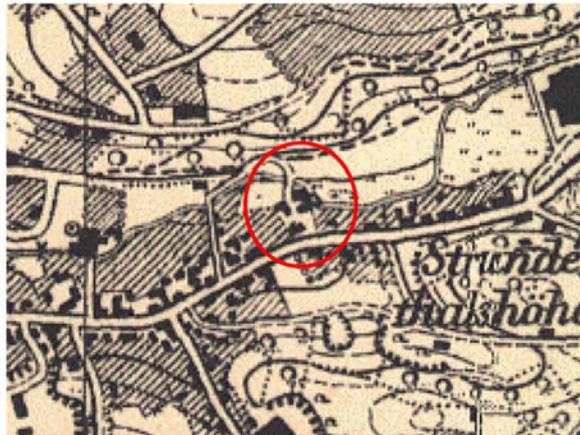
M-2-01

ehem. Mühlenstandort (Vollmühle) nicht mehr nachvollziehbar

Standort Holzmühle; Aufstellung eines Hinweisschildes, um den historischen Sachverhalt zu verdeutlichen;

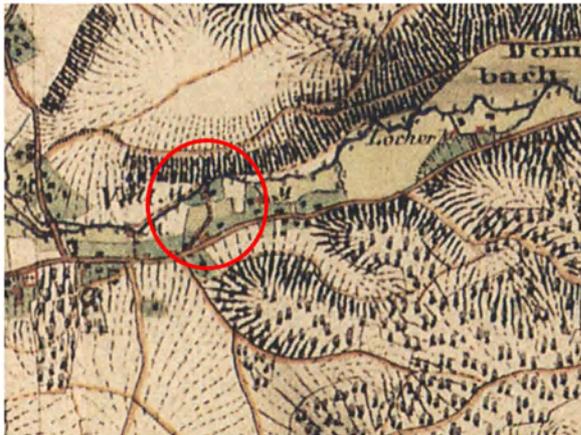
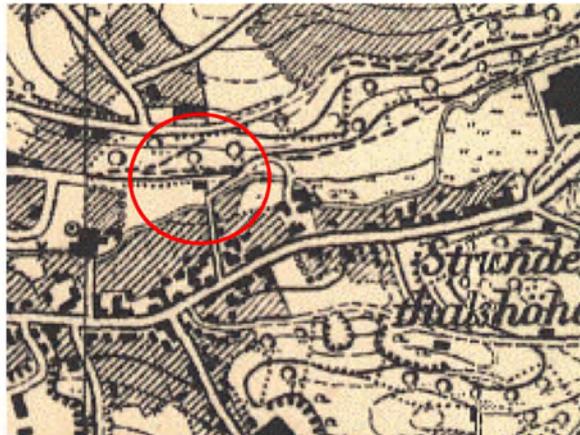
M-2-02

ehem. Mühlenstandort (Vollmühle) nicht mehr nachvollziehbar

ein Hinweisschild ist vorhanden, jedoch sollte auf ein einheitliches Gestaltungskonzept geachtet werden.

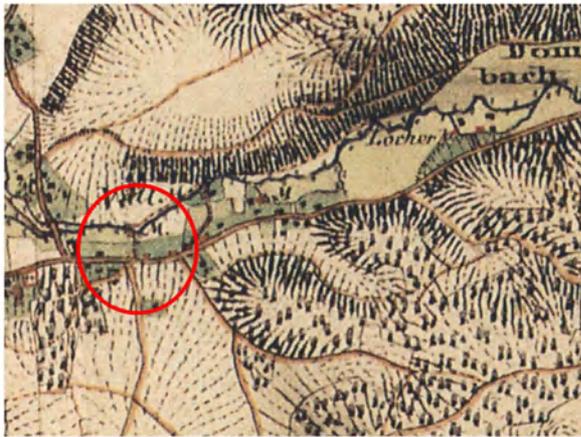
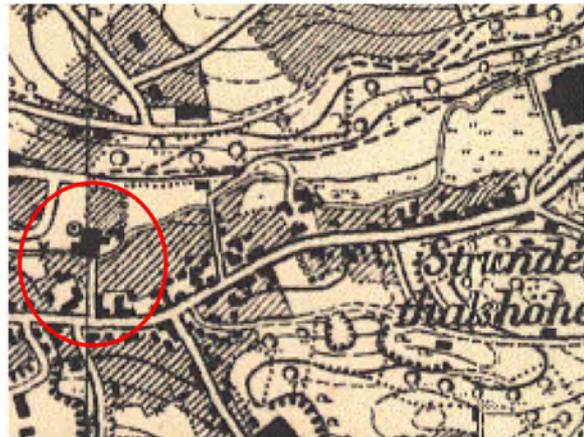
M-2-03

Gestaltung der hist. Zuwegung zur Hammermühle sowie des Strundeüberganges sind mangelhaft

Standort Hammermühle; Umgestaltung der Einfahrt "Hammermühle"; Entwicklung eines durchgängigen Gestaltungskonzeptes "Strundeüberquerung"

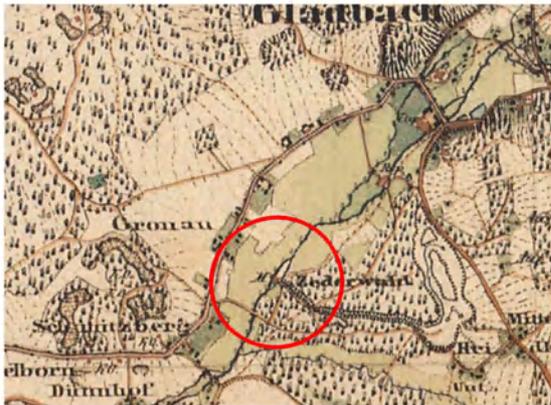
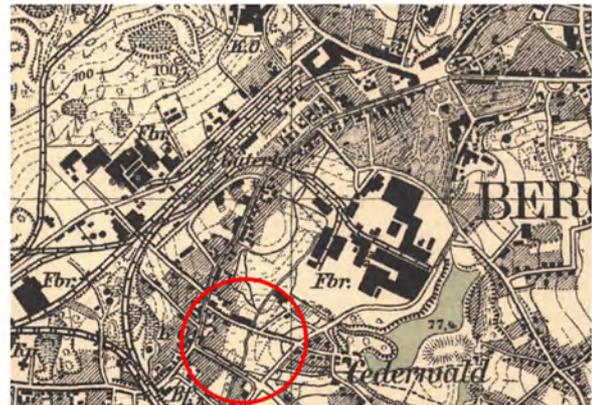
M-2-04

Strundeüberquerungen sind an der Cederwaldstraße und Richard-Zanders-Straße nicht nachvollziehbar; gestalterische Mängel im Wegeverlauf;

Die Bachüberquerungen sollten mit einem einheitlichen Gestaltungskonzept ausgeführt werden; den Verlauf der Strunde durch gestalterische Maßnahmen (evtl. Wasserlauf) verdeutlichen;

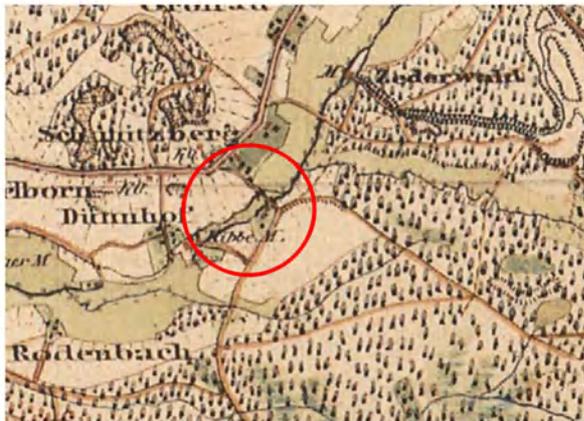
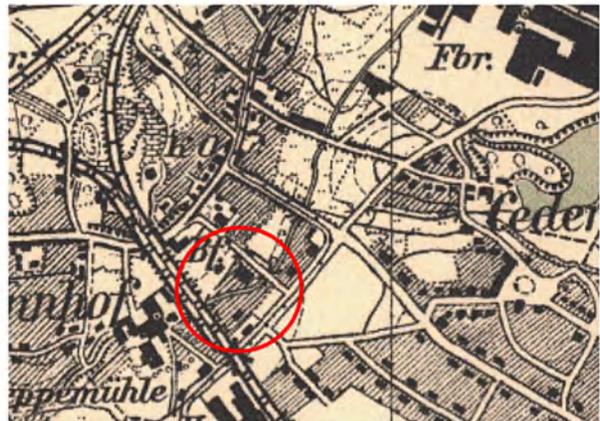
M-2-05

Strundeüberquerung am Gronauer Mühlenweg und der weitere Verlauf sind gestalterisch unbefriedigend; Einzäunung der offengelegten Strunde ist gestalterisch nicht gelungen; Standort Wegekreuz nicht optimal;

Die Bachüberquerungen und -einfassungen sollten mit einem einheitlichen Gestaltungskonzept ausgeführt werden; die einzelnen Flächen fallen gestalterisch auseinander; Wegekreuz sollte integriert werden;

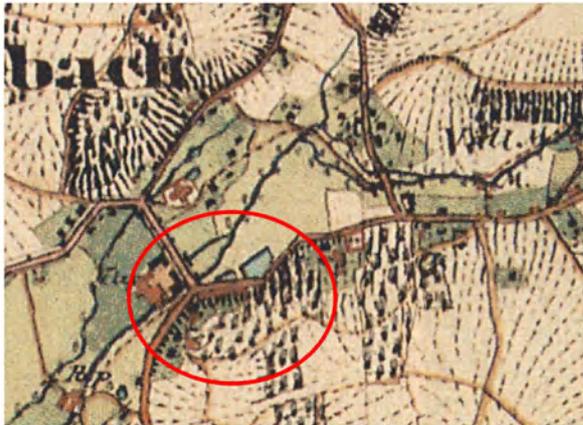
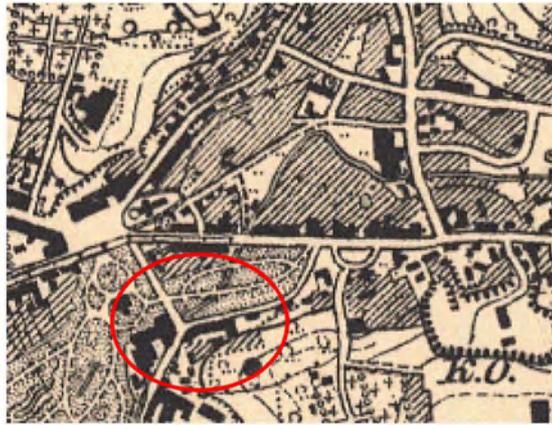
M-2-06

die Gestaltung der historischen Straßentrasse ist mangelhaft; der verrohrte Bachlauf ist mit einer Stellfläche überbaut;

die Trasse und die Kleinmaßstäblichkeit der Bebauung sollten erhalten bleiben; Aufstellung eines Hinweisschildes um den historischen Sachverhalt zu verdeutlichen; die Gestaltung des gesamten Bereiches ist zu verbessern; der Verlauf der Strunde sollte durch einen Grünbereich zu markiert werden;

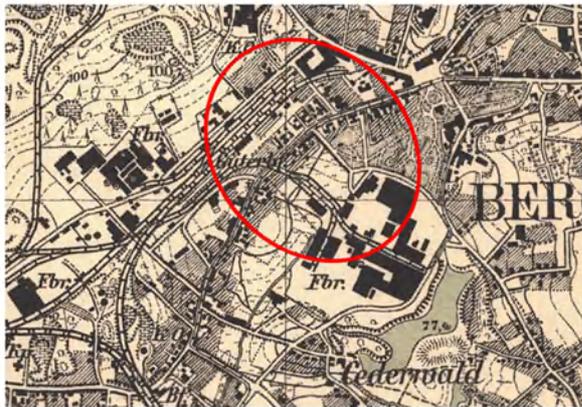
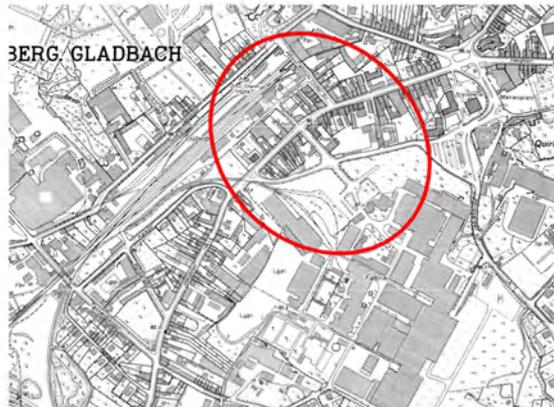
M-2-07

Die Wegeachse Poststraße endet heute gestalterisch am Kreuzungsbereich "An der Gohrsmühle"; Gestaltung des Bereiches und axiale Anbindung ist unbefriedigend; es fehlt der Zanders gegenüberliegende Achsenendpunkt (ehem. Bahnhof);

einheitliche Gestaltung des historischen Straßenraumes mit Verbesserung der Fußgängerüberquerung "An der Gohrsmühle"; Schaffung eines axialen Endpunktes (Bepflanzung, Bebauung oder Möblierung);

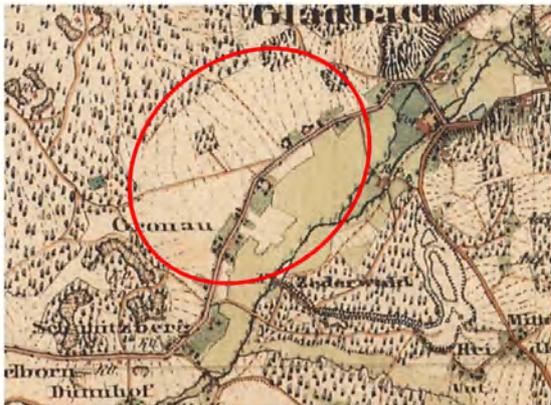
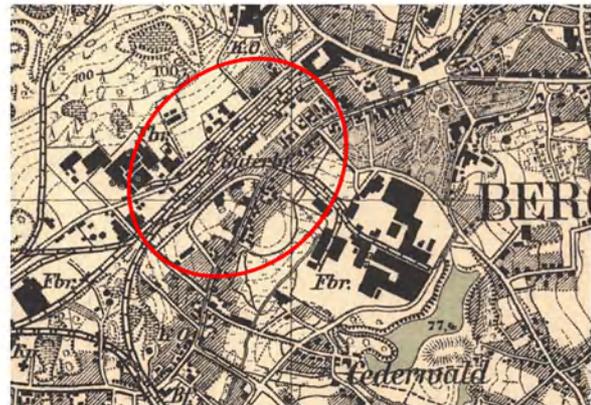
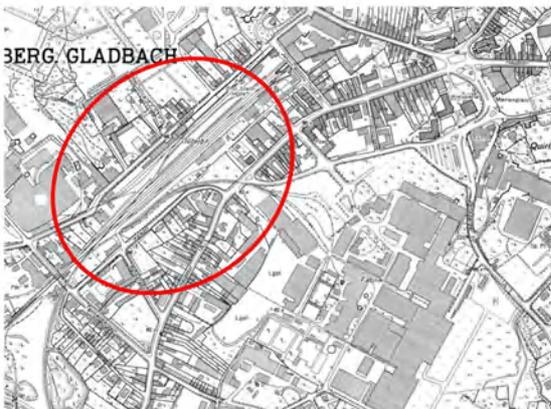
M-2-08

durch erhebliche, verkehrstechnische Anforderungen ist die optische Verbindung "Hauptstraße" nicht vorhanden; die Gestaltung der Randflächen und des Wegekreuzes ist unbefriedigend;

Betonung des historischen Straßenzuges "Hauptstraße" durch markante Bepflanzung; Wegekreuzanlage in Achse Hauptstr. positionieren; Einbeziehung des Zanderschriftzuges; Betonung der Wegeverbindung "Gleisanlage";

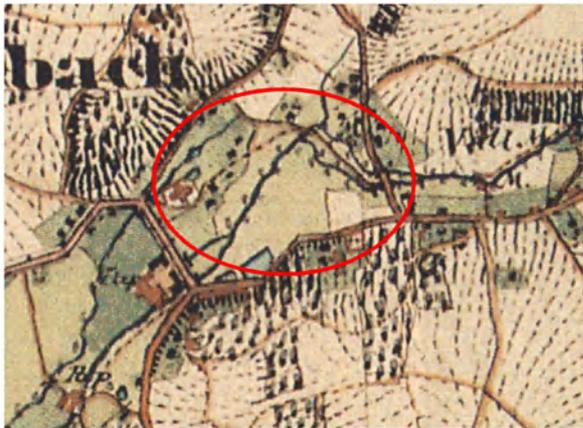
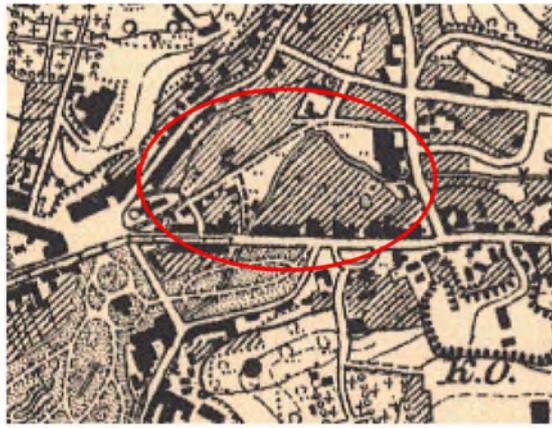
M-2-09

Gestaltung Büchmühlengelände; historische Wegeverbindung nicht durchgängig nachvollziehbar;

Berücksichtigung der hist. Anbindungen von Bach und Fußweg bei der Neugestaltung des Bereiches; Strundeüberquerungen mit einheitlichem Gestaltungskonzept ausführen;

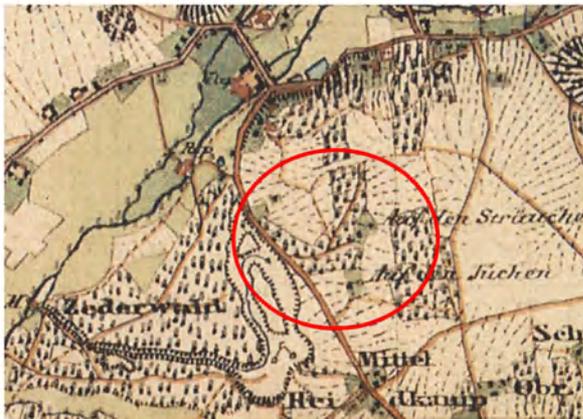
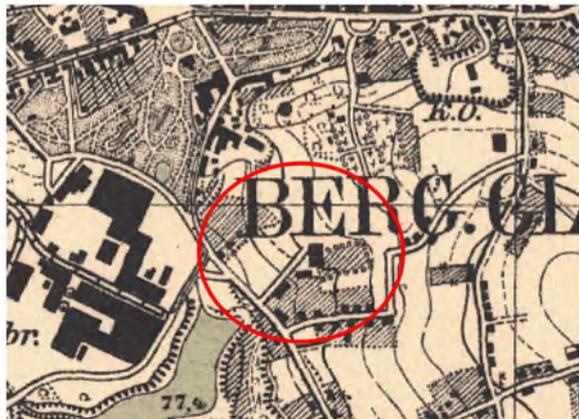
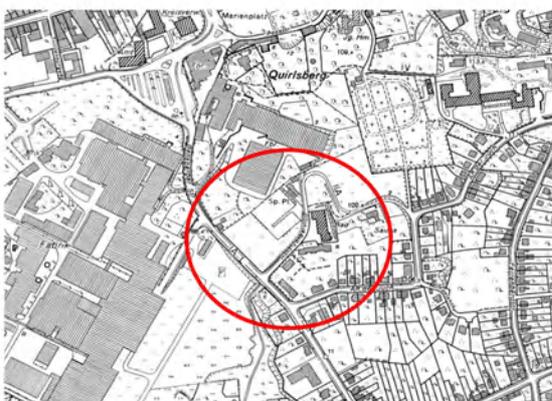
M-2-10

Hans-Zanders-Straße; die historische Wegeverbindung zwischen Quirlsberg und den Braunkohlegruben ist kaum noch nachvollziehbar; die Gestaltung des Platzes am Hallenbad ist mangelhaft

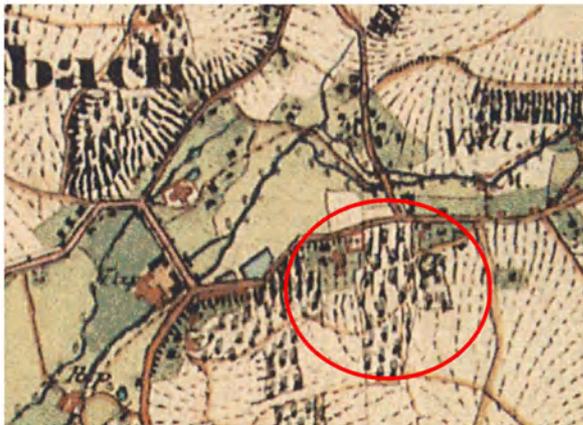
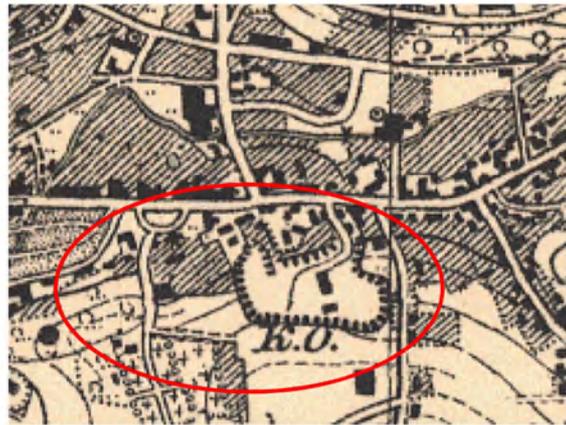
M-2-11

Der Kalkofen an der Hauptstraße hat ein schlecht gestaltetes Umfeld; die historische Wegeverbindung zum Quirlsberg ist verschwunden; die Anbindung zur Hauptstraße ist mangelhaft gestaltet
