Machbarkeitsstudie

**Bergisches Museum für Bergbau, Handwerk und Gewerbe**  
Bergisch Gladbach – Bensberg - Burggraben 19

Auftraggeber: Stadt Bergisch Gladbach  
Bergisches Museum für Bergbau, Handwerk und Gewerbe

Auftragnehmer: pbs architekten Planungsgesellschaft mbH  
Krefelder Straße 199, 52070 Aachen

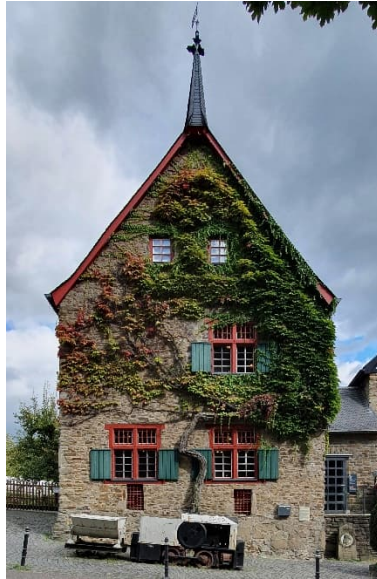
Keinerlei konstruktive Schäden erkennbar; größtenteils intakte Verfugungen; renovierte Zustände im Inneren; mangelhafter Wärmeschutz der Außenwände.

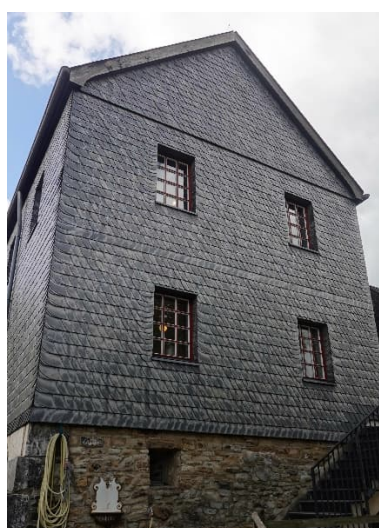
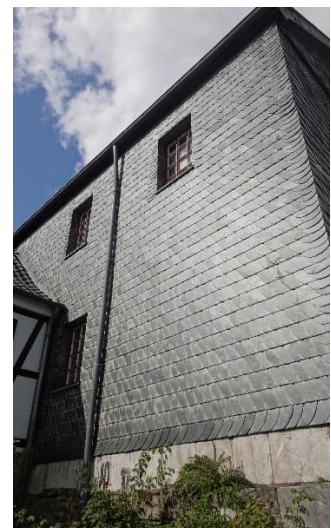
Anstrichmängel an der Giebelverkleidung; mangelhafter Wärmeschutz der dünnen Fachwerkaußenwände.

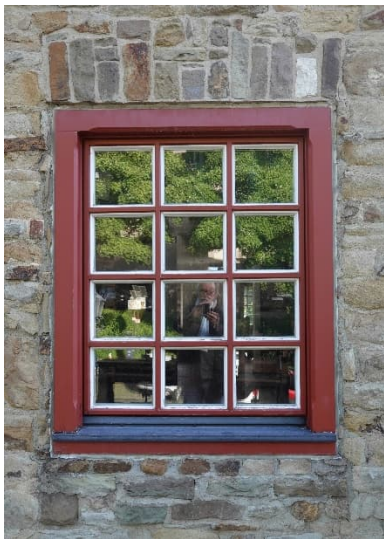
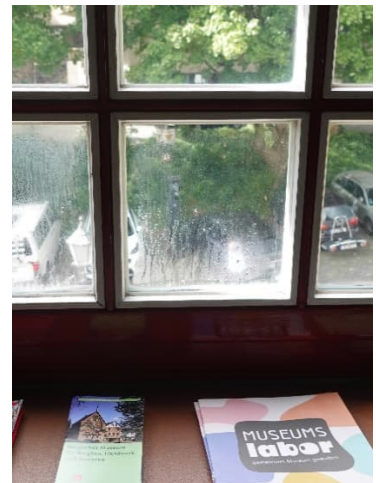
Sämtliche Fenster, insbesondere die Fenster in den zum Burggraben hin orientierten Westfassaden, weisen nicht unerhebliche Anstrichschäden auf; zum Teil sind konstruktive und funktionale Mängel vorhanden; die Holzgewände, insbesondere im Mittelbau aber auch im Türmchenhaus, weisen konstruktive Schäden (verfaulte Holzteile) auf.

Die Stahlprofile der Glasfassade im Obergeschoss weisen Oberflächenschäden an den Einbrennlackierungen auf.

Der Wärmeschutz der einfachverglasten Fenster im Türmchenhaus ist sehr schlecht; der Wärmeschutz, der aus den Umbauphasen 1981 und 1986 stammenden Fenster ist aus heutiger Sicht ebenfalls mangelhaft. Gleiches gilt für die Stahl-Glas-Außenwände in Obergeschoss; neben den Verglasungen sind die nicht thermisch getrennten Profile problematisch.

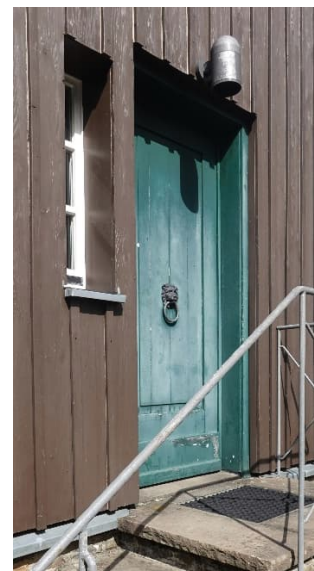
Mangelhafter Wärmeschutz der Außentüren; Oberflächenschäden an den Einbrennlackierungen; nicht thermisch getrennte Stahlprofile; Anstrichschäden an der Holztür des Fachwerkhäuses.

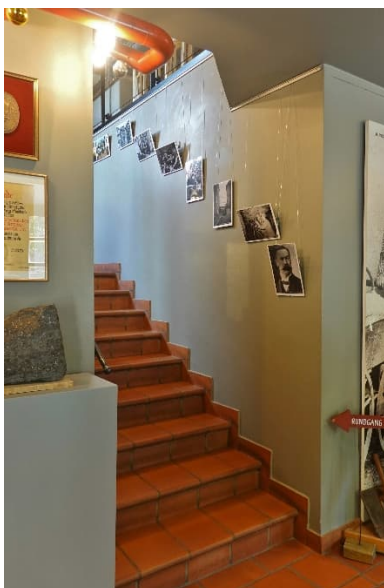
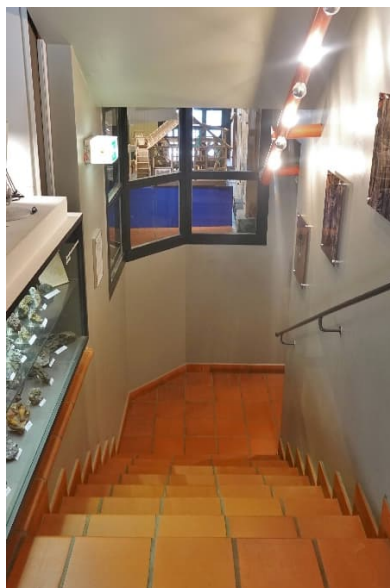
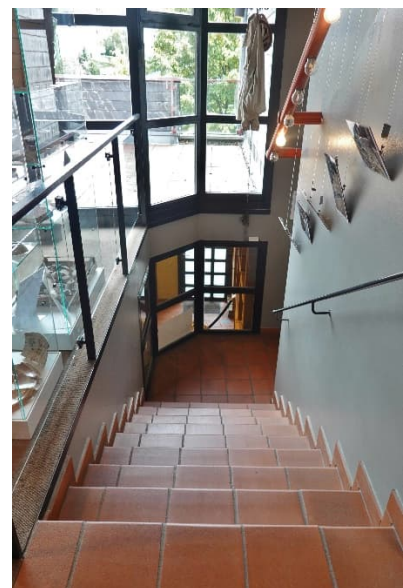
Massivtreppe vom Keller bis zum Obergeschoss, zweiläufig; Tonplattenbelag; Stahlgeländer mit Glasfüllungen; Bauzeit 1981; unzureichende Brandschutz-Türen im Untergeschoss; keine Brandschutzabschlüsse zwischen Erd- und Obergeschoss.

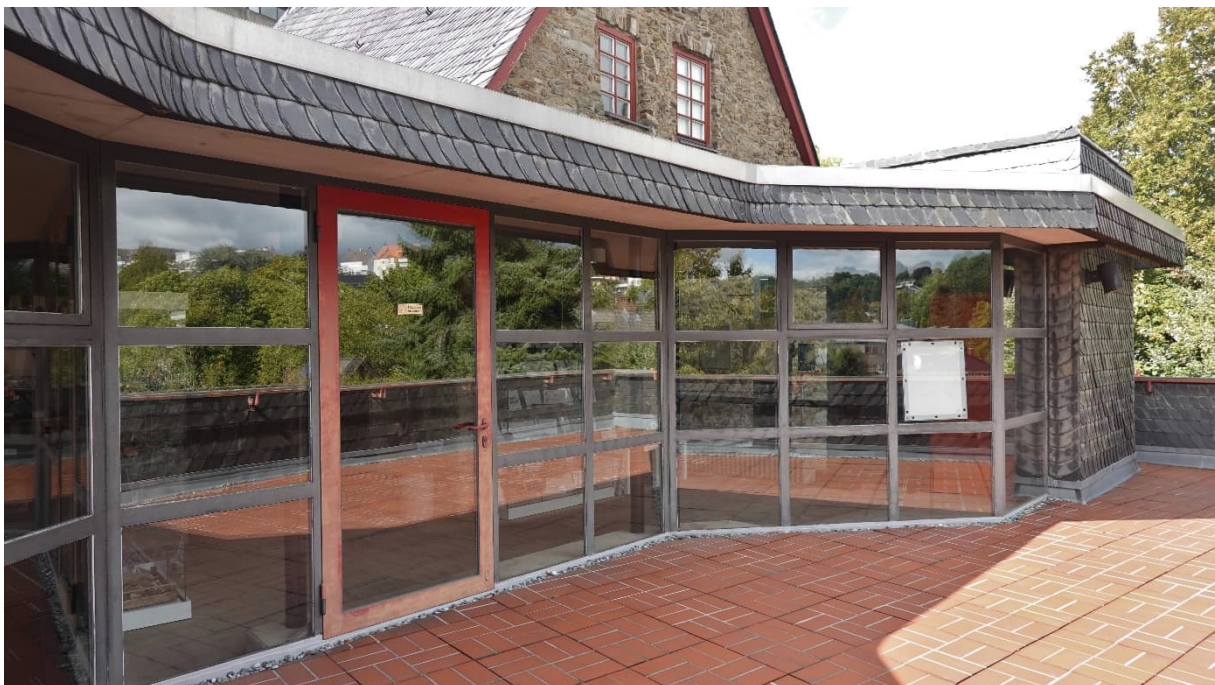
Flachdach mit Dachterrassenaufbau auf dem eingeschossigen Gebäudeteil; Flachdachaufbau mit bituminöser Abdichtung auf dem zweigeschossigen Gebäudeteil und der Aufzugsüberfahrt (vermutet); innenliegende Dachentwässerungen; keine Dachundichtigkeiten feststellbar; mangelhafter Wärmeschutz aufgrund der Bauzeit 1981; Schäden an den Tonplattenbelägen der großen Dachterrasse im Obergeschoss (für Besucher gesperrt).

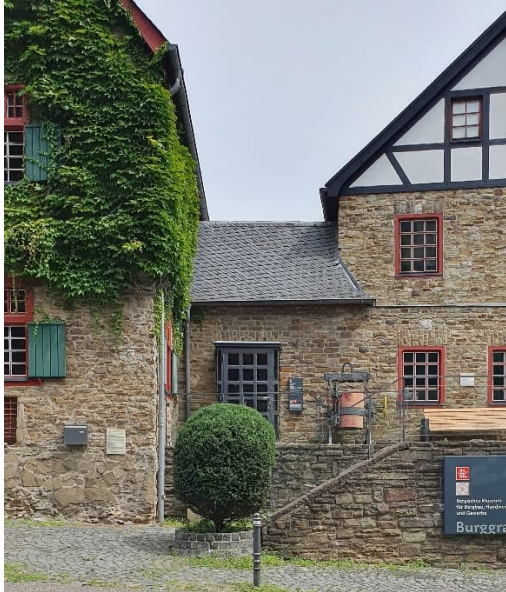
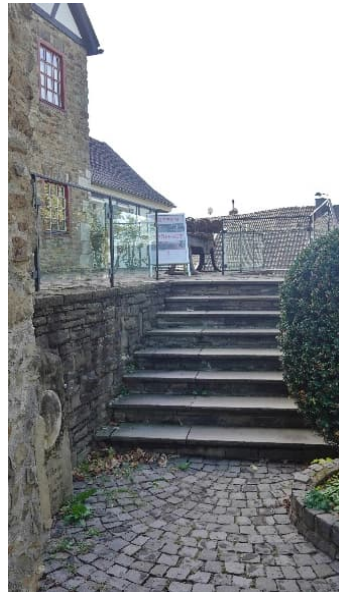
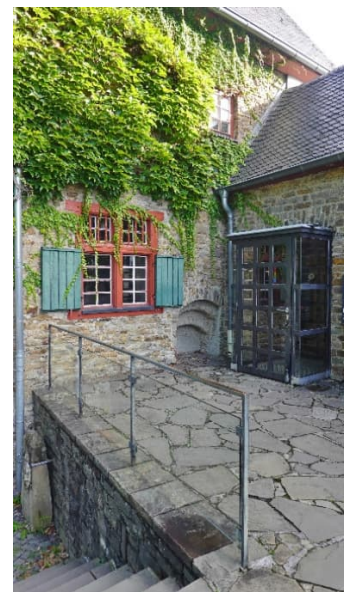
Der Haupteingang des Museums befindet sich vom Burggraben aus über eine vorgelagerte Eingangsterrasse; zu dieser Terrasse führt eine 8-stufige Zugangstreppe vom Bürgersteig aus; eine barrierefreie Erschließung der Terrasse und des Haupteingangs ist nicht vorhanden.

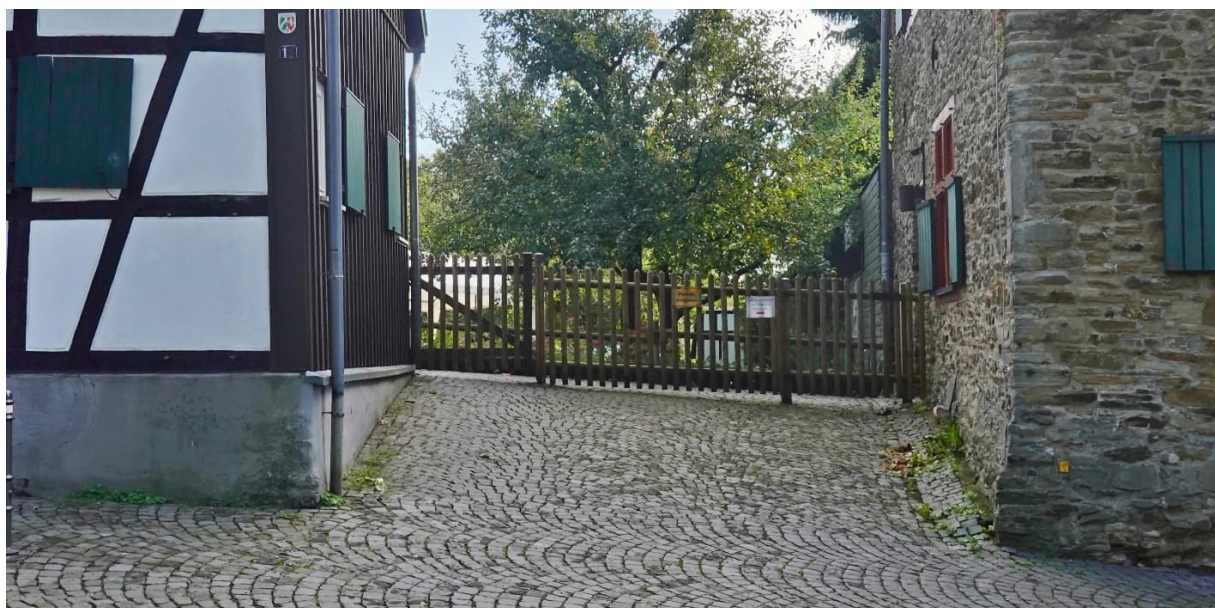
Zwischen dem Haupthaus und den Fachwerkhäusern Burggraben 9 – 11 befindet sich eine gepflasterte Rampe zu einem Verbindungsweg mit Zugängen zu den beiden Gebäuden, Breite 5 m i.M., 13% -15% Steigung; Höhenunterschied der EG-Höhen der Gebäude am Burggraben 11 und dem Haupthaus ca. 70 cm.

Aufgrund der Steilheit und der Beschaffenheit dieser Rampe (Kopfsteinpflaster) handelt es sich hierbei nicht um eine barrierefreie Erschließung.

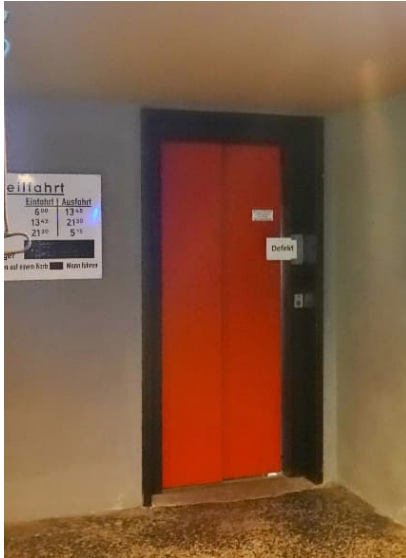
Untergeschoss

Im Inneren verfügt das Haupthaus über einen die 3 Ausstellungsgeschosse verbindenden Aufzug. Dieser Aufzug, der zurzeit außer Betrieb ist, verfügt nicht über eine rollstuhlgerechte Ausstattung. Bei einer Erneuerung der Kabine und der Aufzugstechnik ist ein entsprechender Aufzug in den vorhandenen Schacht einbaubar.

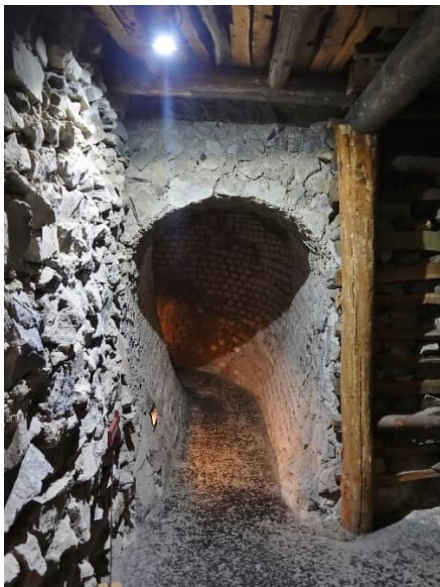
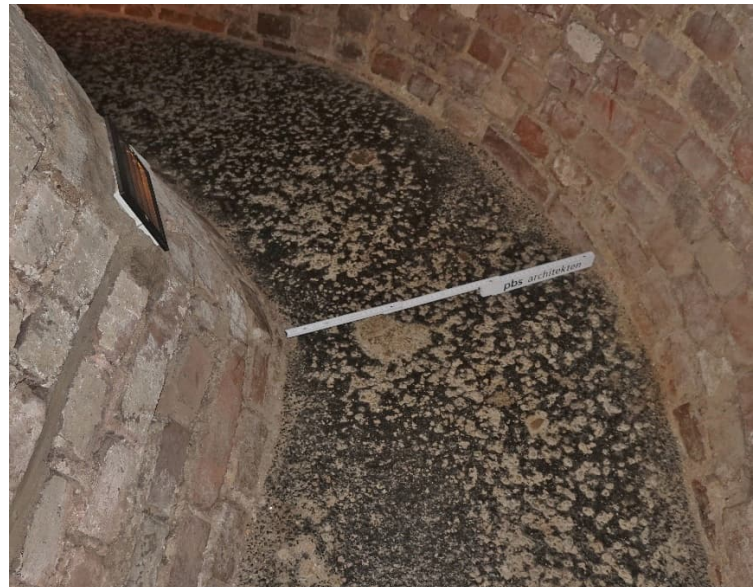
Das Untergeschoss ist in einigen Bereichen nicht mit Rollstühlen oder Rollatoren nutzbar; Flur- und Türbreiten sind nicht ausreichend.

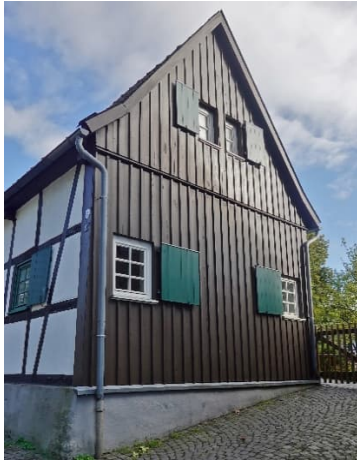
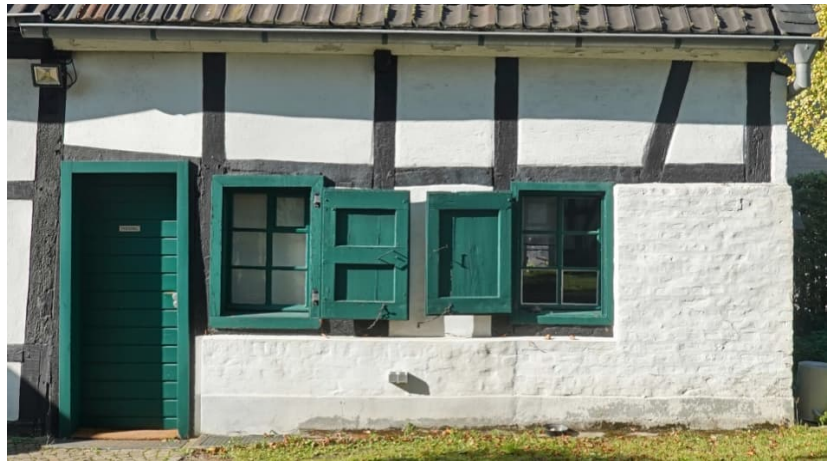
Anstrichmängel; mangelhafter Wärmeschutz aller Außenwände; beginnende konstruktive Schäden an den Fachwerkschwellen.

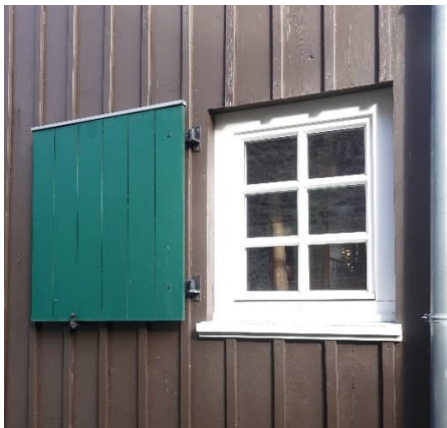
Zum Teil erhebliche Anstrichschäden mit beginnenden konstruktiven Zerstörungen; mangelhafte Außenfensterbänke; erhebliche Mängel im Wärmeschutz aufgrund der Einfachverglasungen und von Undichtigkeiten.

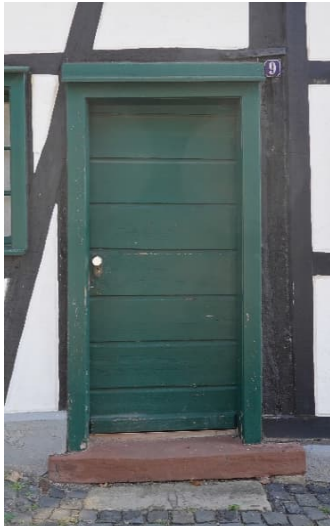
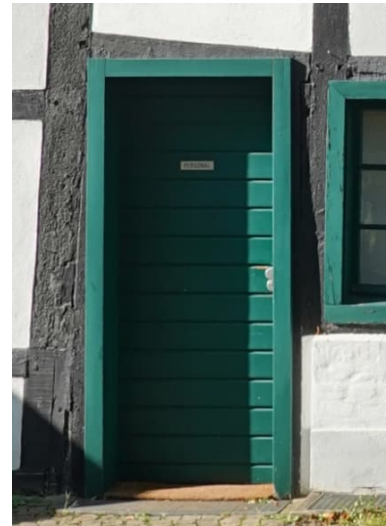
Anstrichmängel an den Holztürblättern; mangelhafter Wärmeschutz; keinerlei Wärmeschutz der Nurglas-Türanlage zum beheizten Vorraum hin.

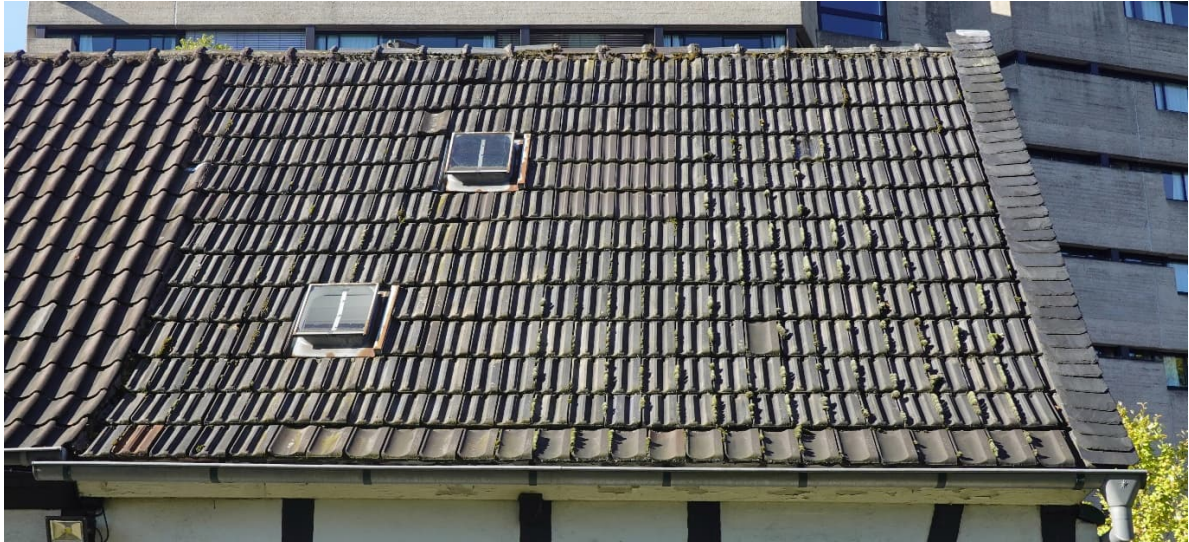
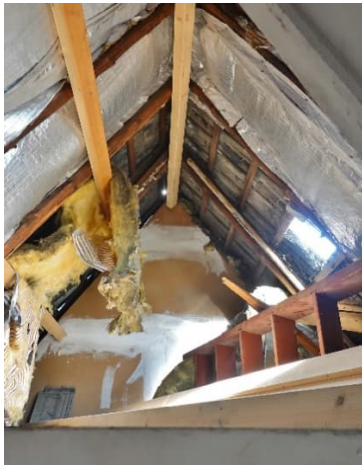
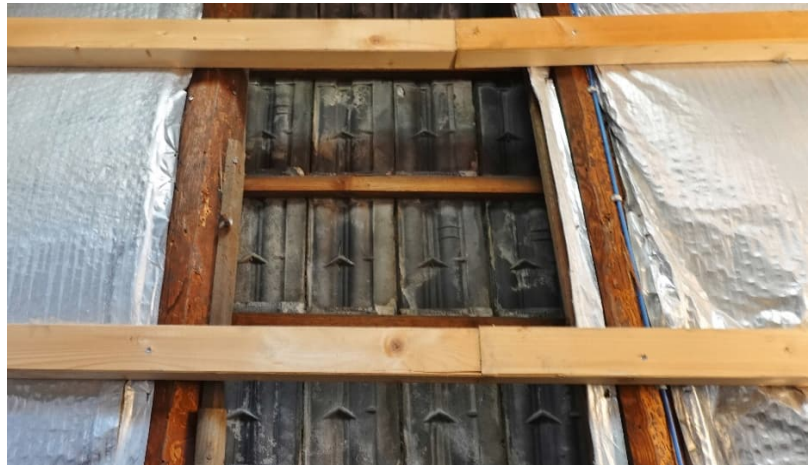
Schäden an der älteren Rheinlandtonziegeleindeckung auf Burggraben 9 inkl. fehlender Unterspannbahn; intakte Dacheindeckung auf Burggraben 11; intakte Dachentwässerungen; Anstrichschäden an den Dachgesimsen; mangelhafter Wärmeschutz der Dachflächen in den ausgebauten Bereichen.

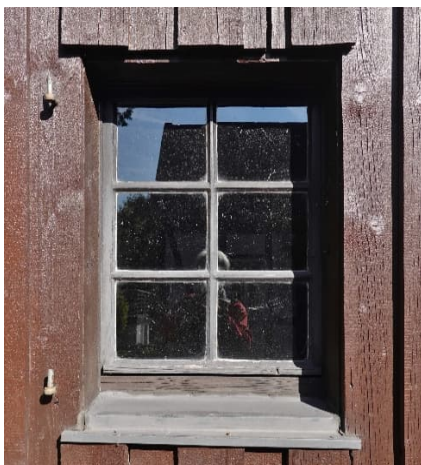
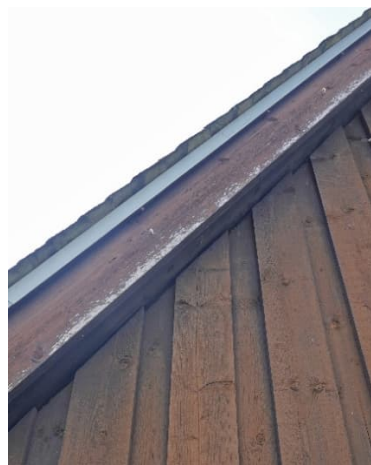
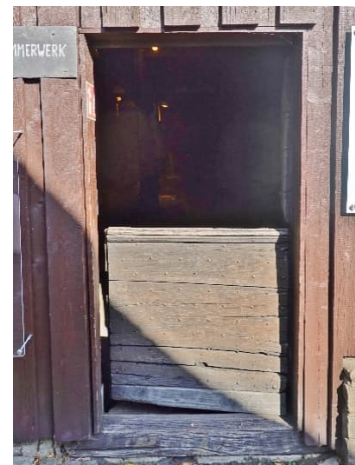
Weitgehend intakte Zustände; Anstrichmängel an den Holzfenstern; einzelne Anstrichmängel an den Fassadenverkleidungen und Ortgangbrettern.

Mangelhafter Wärmeschutz der wärmeabgebenden Bauteile des Obergeschosses / Trauzimmer: Fachwerkgiebel, Dachflächen, Decke / Fußboden zum Hammerwerk

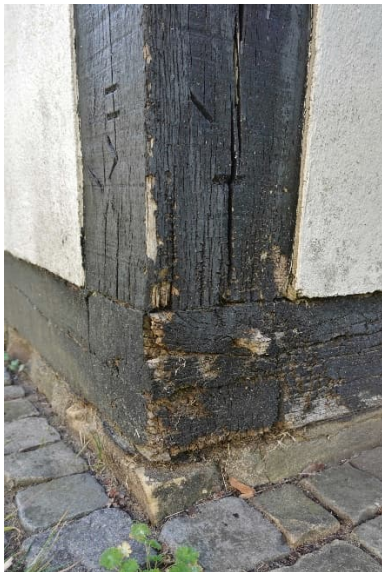
Zum Teil erhebliche konstruktive Schäden an der Eingangstür; erhebliche Anstrichmängel an den Fachwerkflächen mit beginnenden konstruktiven Schäden an Fachwerkschwellen; Anstrichmängel und beginnende konstruktive Schäden an den Verkleidungen der Giebeldreiecke und den Ortgang-Verbretterungen; erhebliche Anstrichmängel an allen außen angeschlagenen Fenstern.

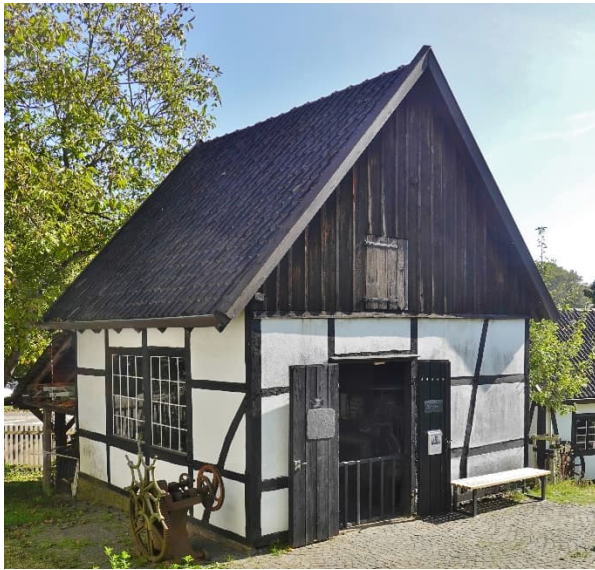
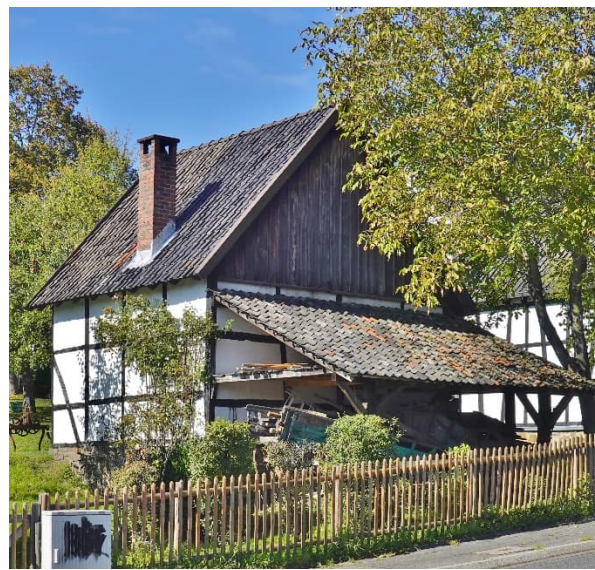
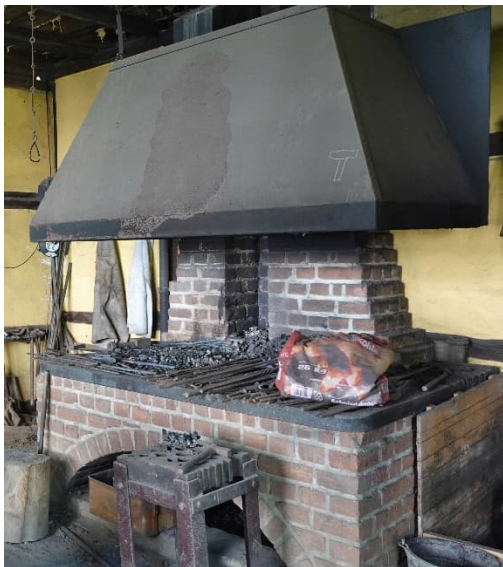
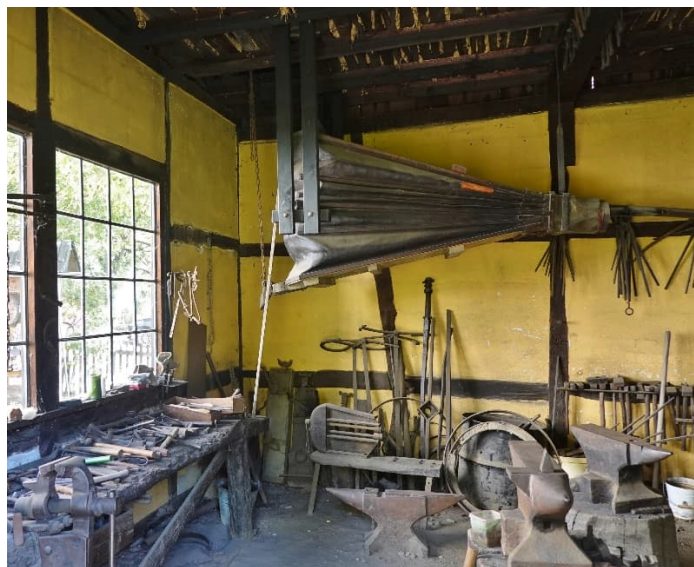
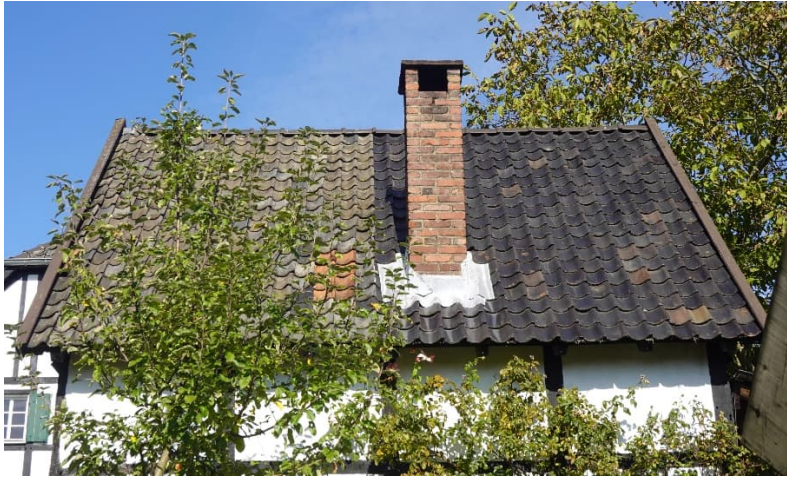
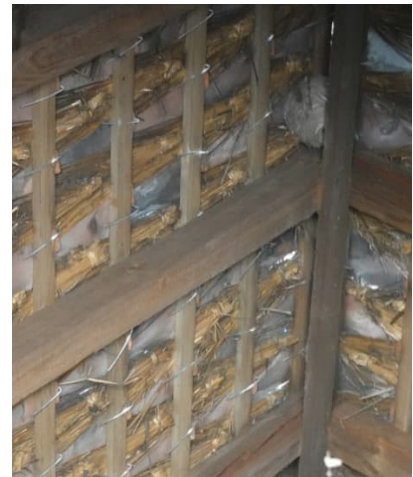
## 7 Schmiede

Erhebliche Anstrichmängel an den Verkleidungen der Giebeldreiecke (Lasuren) mit beginnenden konstruktiven Schäden; zum Teil erhebliche Anstrichmängel an den Sichtfachwerkfassaden, sowohl an den Holzbalken als auch an den verputzten Gefachflächen; Schäden an der 2-flügligen Eingangstüranlage.

Schreinermäßige Reparatur der Schäden an den Verbretterungen der Giebeldreiecke; Neuanstrich

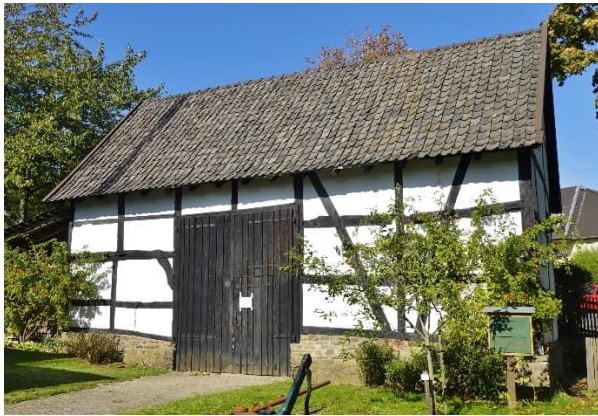
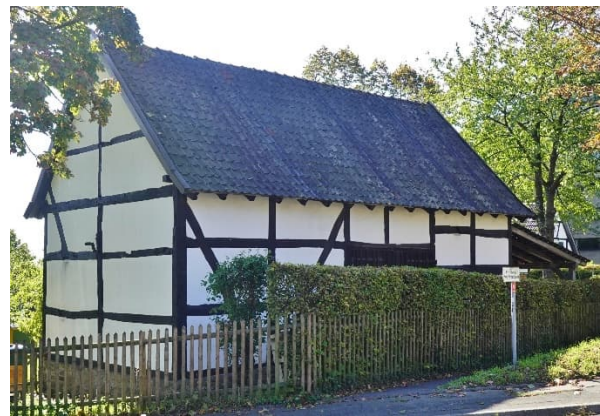
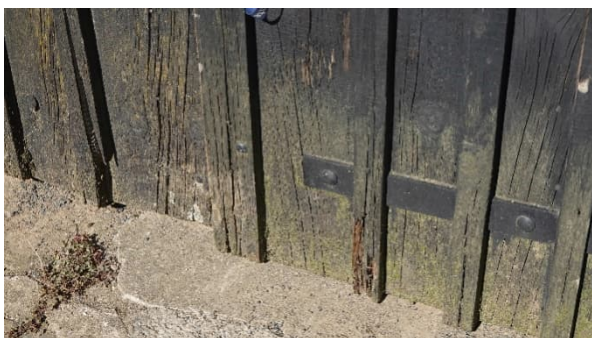
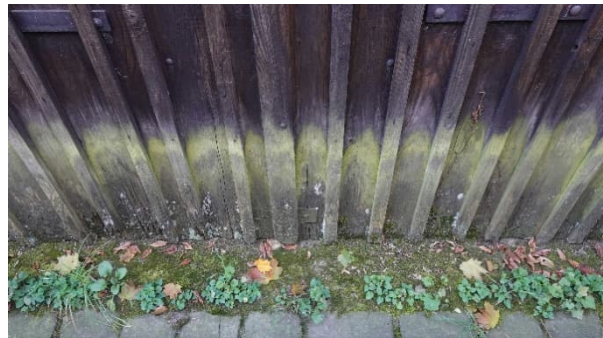
## 10 Scheune

Anstrichmängel an den äußeren Sichtfachwerken; Anstrichschäden an den Toren; konstruktive Zerstörungen an den Toren im erdnahen Bereich, vorder- und rückseitig; beginnende Zerstörungen an den Fachwerkschwellen, Ursache der konstruktiven Schäden ist unter anderem die fehlende Dachentwässerung, wodurch Spritzwasser die unteren Bereiche der Tore und die Fachwerkschwellen schädigt.

Behebung konstruktiver Schäden an den Fachwerkschwellen, Neuanstrich aller Sichtfachwerkfassaden.

Behebung konstruktiver Schäden an den Außentoren im Sockelbereich, Neuanstrich der Tore.
