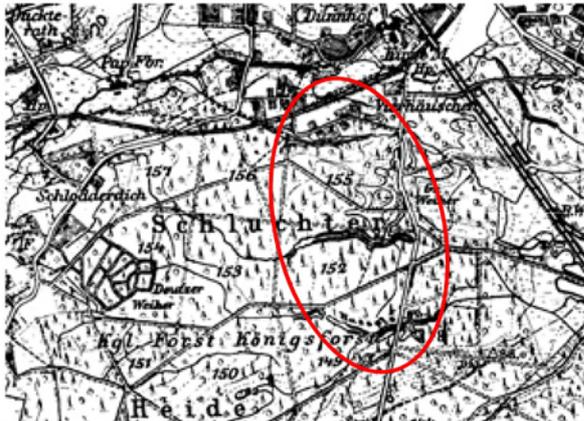
M-2-13

die ehem. Braunkohlegruben Ludwigshoffnung und Neeb sind heute nicht mehr ablesbar

Aufstellung von Hinweisschildern, um den historischen Sachverhalt zu verdeutlichen;

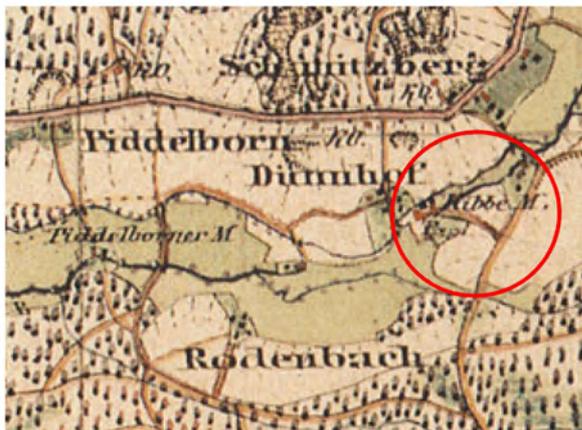
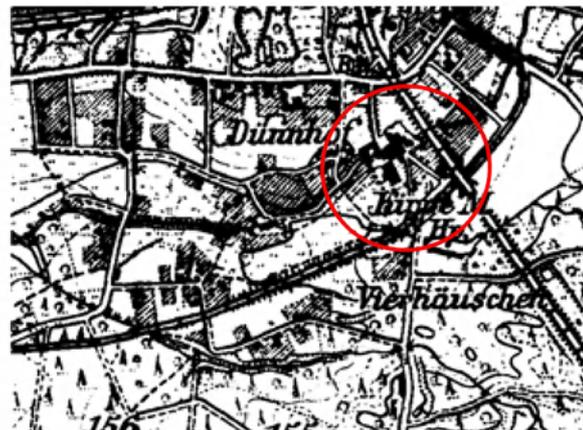
M-2-14

ehem. Mühlenstandort (Kieppemühle und Dünnmühle) und der urspr. Verlauf der Strunde sind nicht mehr nachvollziehbar;

Standort Kieppemühle und Dünnmühle; Aufstellung eines Hinweisschildes, um den historischen Sachverhalt zu verdeutlichen; auf einheitliches Gestaltungskonzept ist zu achten;

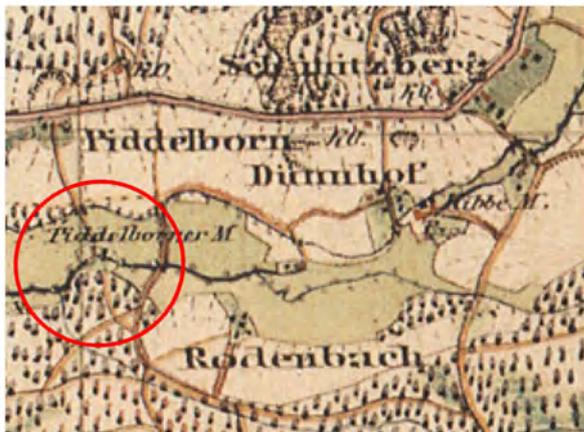
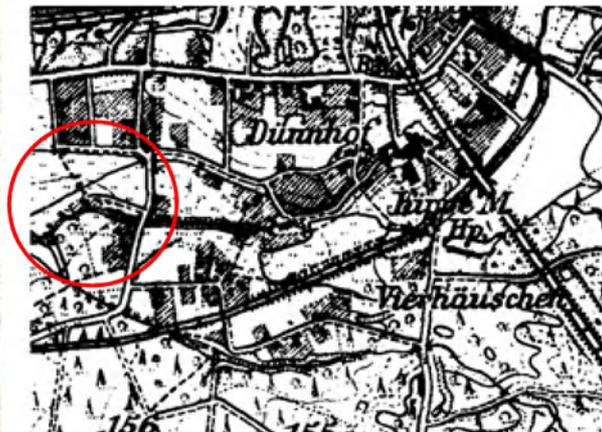
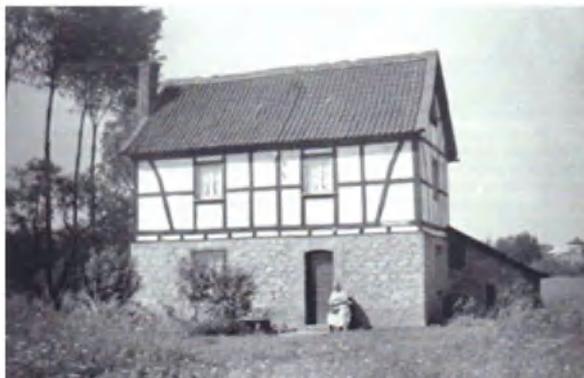
M-2-15

ehem. Mühlenstandort (Piddelborner Mühle) nicht mehr nachvollziehbar;

Standort Piddelborner Mühle; Aufstellung eines Hinweisschildes, um den historischen Sachverhalt zu verdeutlichen; auf einheitliches Gestaltungskonzept ist zu achten; die Zugänglichkeit des Geländes sollte verbessert werden;

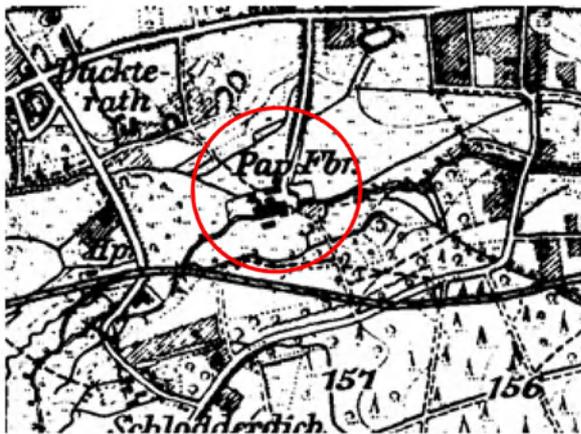
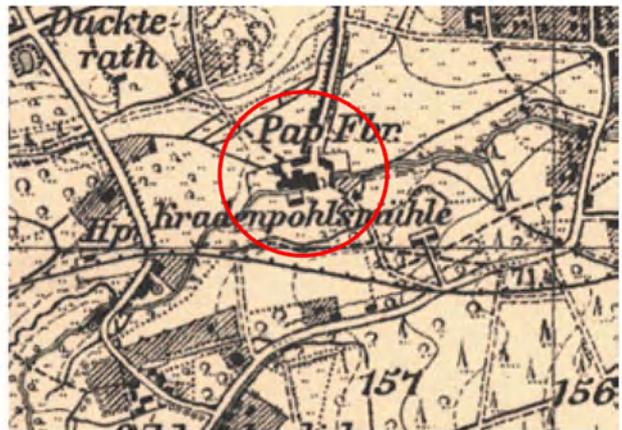
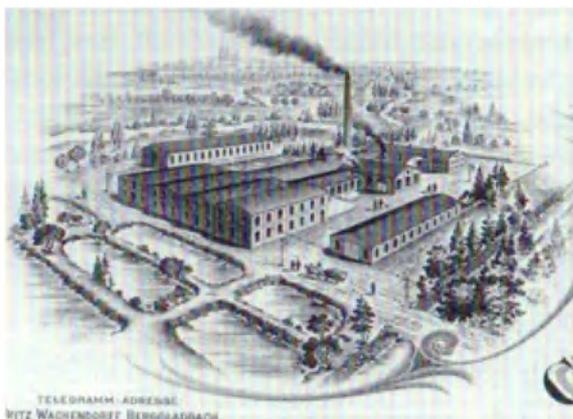
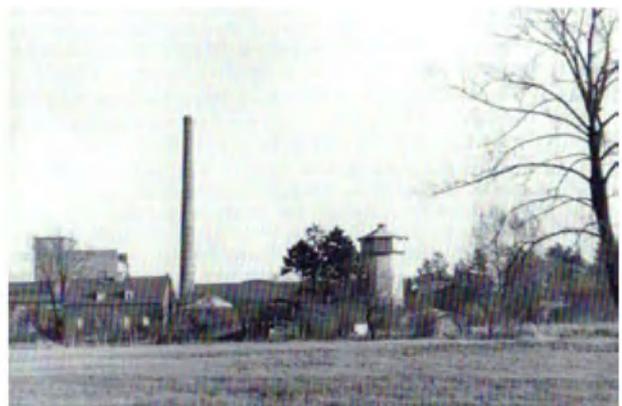
M-2-16

große Teile der ehem. Fabrikgebäude sind in einem schlechten baulichen Zustand (Leerstand);

für das ehem. Fabrikgelände ist ein Gesamtkonzept zu erstellen unter Einbeziehung der erhaltenswerten Bausubstanz;

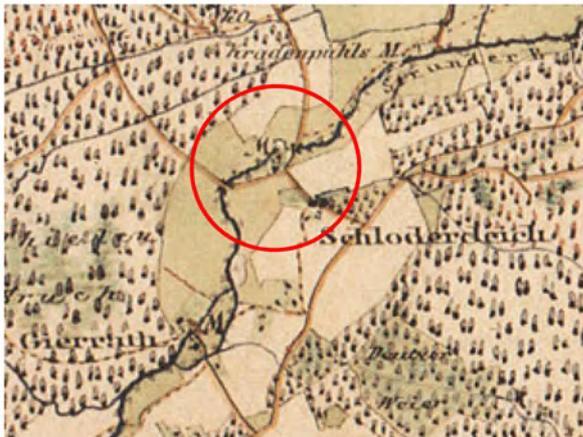
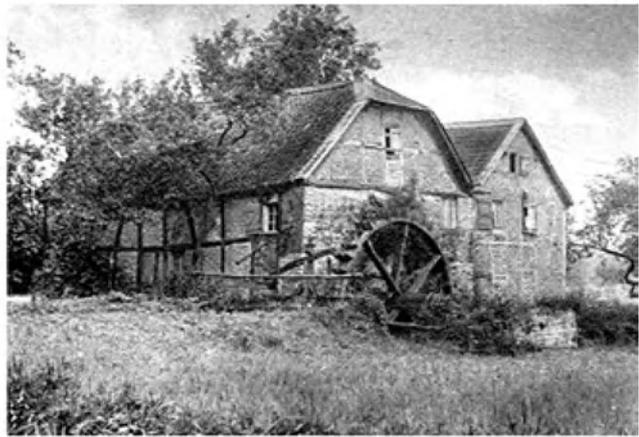
M-2-17

ehem. Mühlenstandort (Schlodderdicher Mühle) nicht mehr nachvollziehbar; Hinweisschild und Grünfläche sind vernachlässigt;

Standort Schlodderdicher Mühle; Wiederherstellung des vorh. Hinweisschildes, um den historischen Sachverhalt in seinen verschiedenen Phasen zu verdeutlichen; auf einheitliches Gestaltungskonzept ist zu achten; die Grünfläche ist zu erhalten und zu pflegen

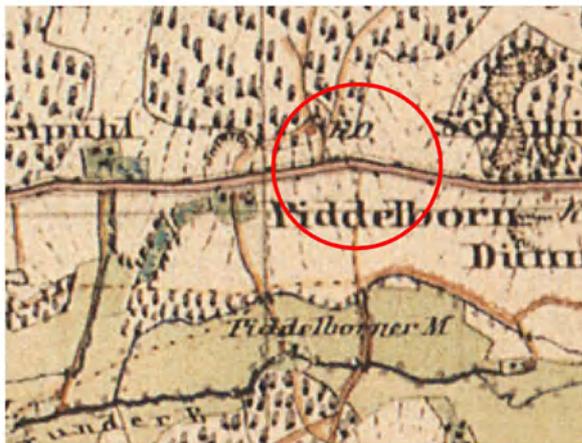
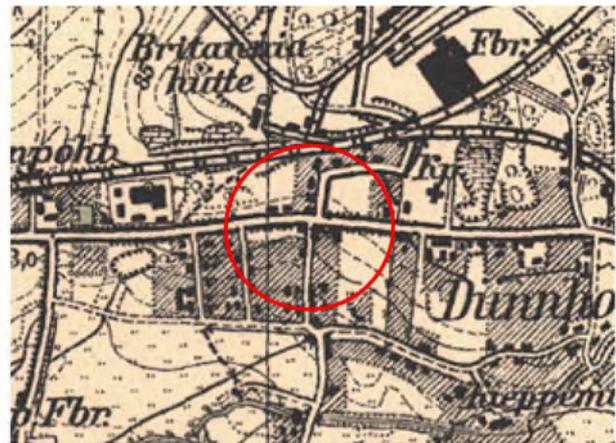
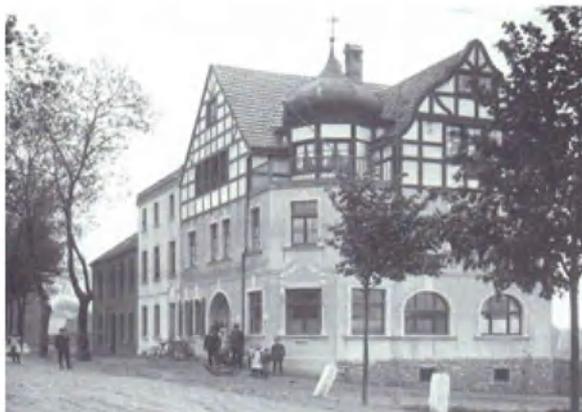
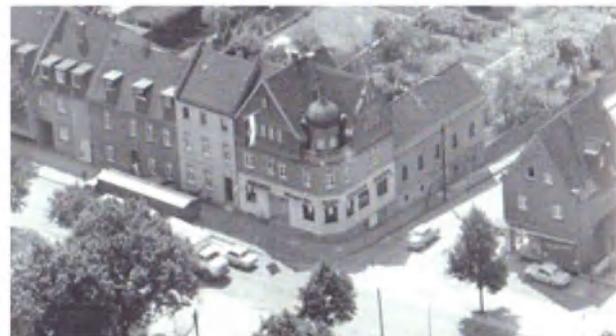
M-2-18

durch die bauliche Gestaltung des hist. Kreuzungspunktes lässt sich seine frühere Bedeutung nicht mehr ablesen;

die bauliche Abrundung des Kreuzungsbereiches mit Erhaltung des Sporthotels und adäquater Gestaltung des öffentlichen Raumes ist anzustreben;

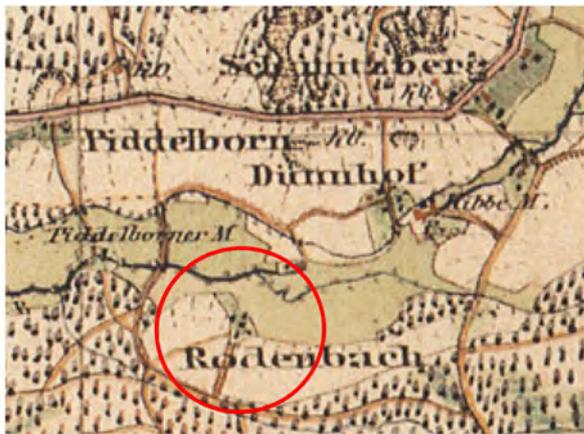
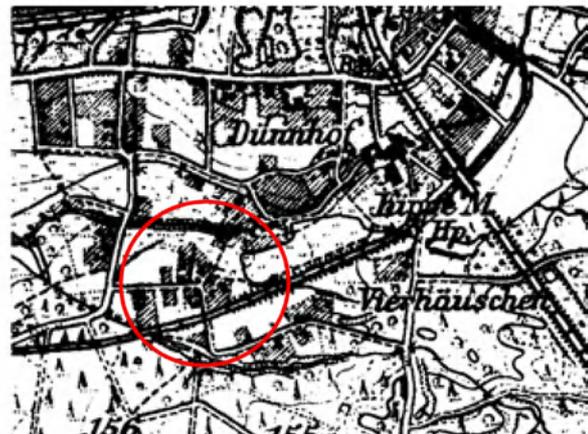
M-2-19

der hist. Weiler Rodemich ist als früher geschlossene Einheit nur noch in Ansätzen erkennbar

"altstadtgerechte" Gestaltung des historischen Straßenraumes; Erhaltung der historischen Freiflächen; Verdeutlichung der historischen Bedeutung durch Hinweisschilder

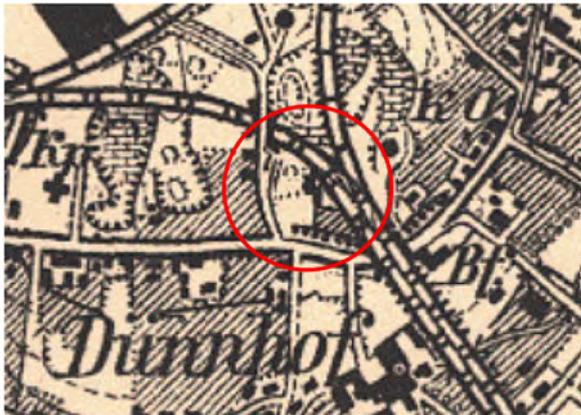
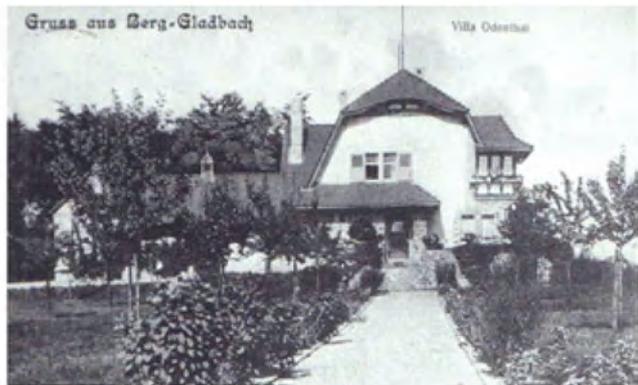
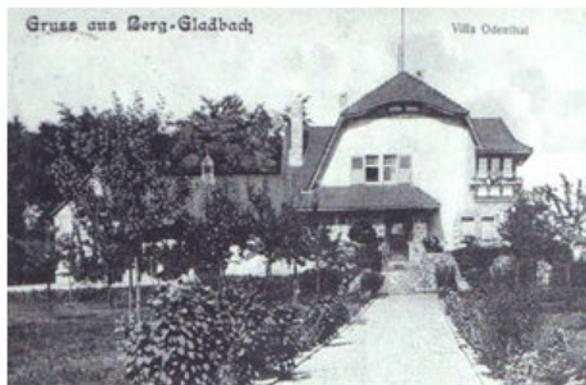
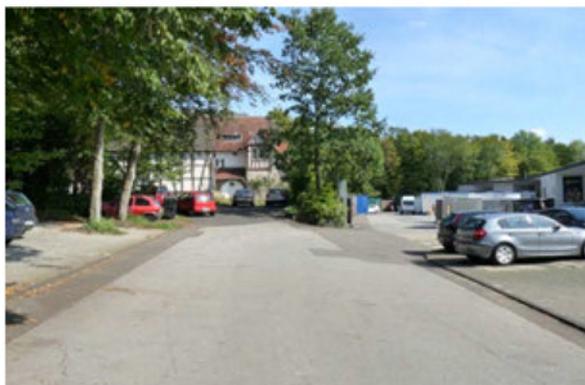
M-2-20

das Umfeld des Baudenkmals zeigt keine adäquate Gestaltung;

gestalterische Aufwertung der Zufahrt; eine Reduzierung des "Hinterhofcharakters" ist anzustreben;
