## Detail 1

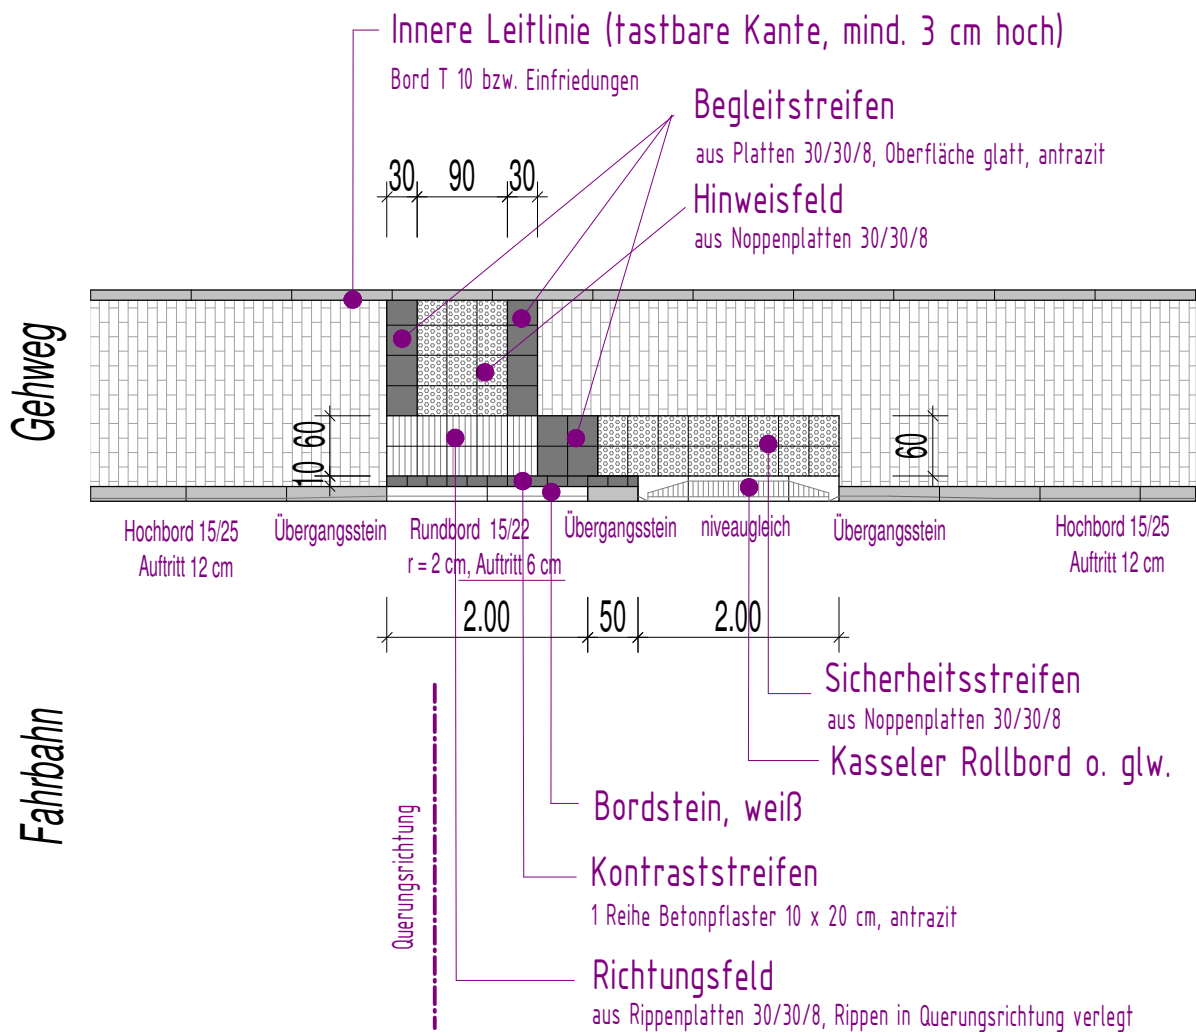
| Situation: | Querung, Seh- und Gehbehinderte getrennt<br>Bordsteinführung gerade |
| Straßentyp: | Trennsystem, Hochborde |
| Signalisiert: | nein |
