Bergisch Gladbach, Herrenstrunden 28, ehem. Pfarrhaus

Gutachten gem. § 22 (3) Denkmalschutzgesetz zum Denkmalwert gemäß § 2 (1) Denkmalschutzgesetz NW

ADR-Objektnummer: 85267

Ortstermin: 20.11.2014

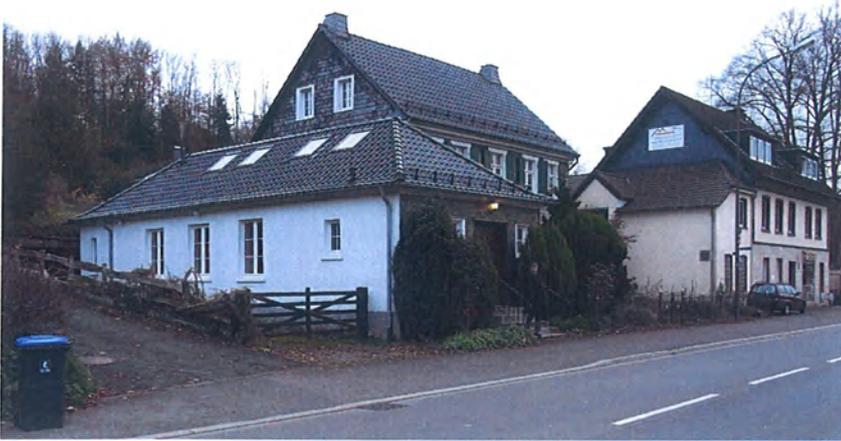
Das Pfarrhaus erhielt 1931 an der linken Seite einen eingeschossigen Anbau als Jugendheim, das vom Bauunternehmer Schmitz errichtet wurde und ehemals Bücherei, Versammlungsraum und Bühne enthielt. Es handelt sich um einen eingeschossigen Bau mit Walmdach und Verschieferungen zur Straßenseite (hier eine bewahrte zweiflügelige Eingangstür aus Holz) sowie an der zum Pfarrhaus gerichteten Seite. Das ehemalige Jugendheim wurde in jüngerer Zeit umfassenden Instandsetzungsmaßnahmen unterzogen (Putz, Fenster und Dachdeckung erneuert).

Ehem. Pfarrhaus,
Gesamtansicht,
links Anbau von 1931

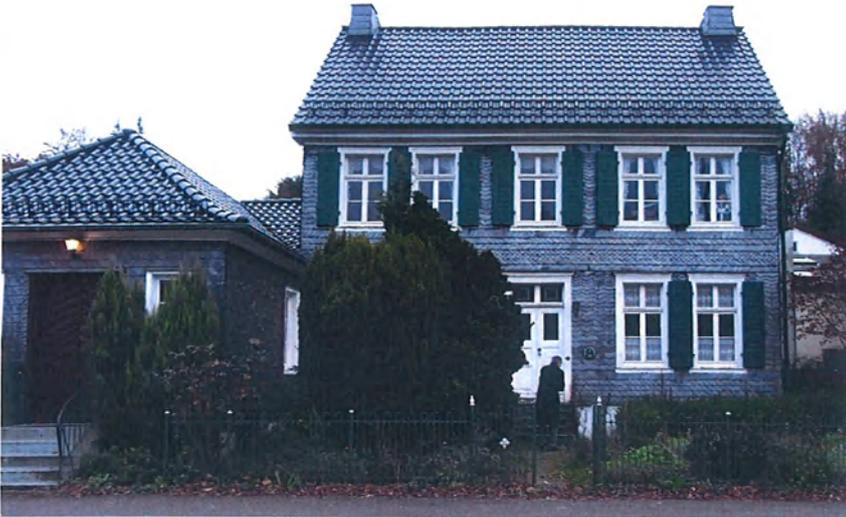
Die symmetrisch gegliederte Fassade weist an der Vorder- wie auch der Rückseite einen Eingang in Hausmitte auf. Bestimmend für das Erscheinungsbild der straßenseitigen Fassade ist der aufwendige, weitgehend ursprünglich bewahrte Fassadenbehang mit Naturschiefer aus dem Rheinischen Schiefergebirge. Es handelt sich hier um eine Schablonendeckung – eine ab etwa Mitte des 19. Jahrhunderts bis kurz nach 1900 verbreitete Behangform, insbesondere in Regionen mit Naturschiefervorkommen. Im Erdgeschoss ist der Brüstungsbereich in altdeutscher Decktechnik mit horizontalem Gebindeverlauf und eingebundenen Orten gestaltet. Die Wandfelder im Erd- und Obergeschoss sind in vertikalen Deckreihen mit am Fuß asymmetrisch zugespitzten Ortsteinen gedeckt; insbesondere dieses Motiv kann als regionaltypisch angesehen werden. Eine besondere Betonung erfährt das Obergeschoss durch ein Geschossfries in Musterdeckung aus Rund- und Spitzblättchen mit geraden und konkav geschwungenen Fußkanten, begleitet von gegenläufig gedeckten Reihen altdeutscher Decksteine und Ortsteine. Ebenfalls mit Schiefer gedeckt sind die Regenbretter über den Tür- und Fensterverdachungen.

Ehem. Pfarrhaus,
Straßenseite

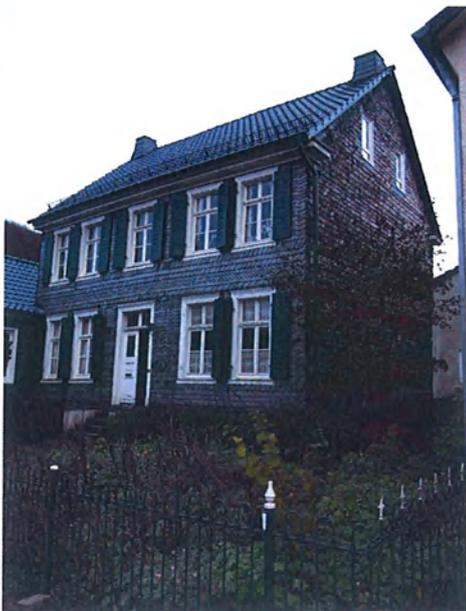
Zum Schutzzumfang gehört auch der Vorgarten mit seiner Einfriedung. Der bauzeitliche helle Holzstabzaun wurde später durch einen gusseisernen ausgetauscht (1954 bereits vorhanden), der zur Straßenseite gereichte Rundbögen zeigt und ein zweiflügeliges Zugangstor mit Rosetten. An der rechten Grundstücksbegrenzung hat sich ein älterer schmiedeeiserner Zaunabschnitt mit Staketen bewahrt. Der Vorgarten ist im Wesentlichen in zwei Pflanzbeete links und rechts von der – mit einer kleinteiligen Pflasterung versehenen – Zuwegung geteilt.

Ehem. Pfarrhaus,
Gesamtansicht mit Vorgarten
und Einfriedung

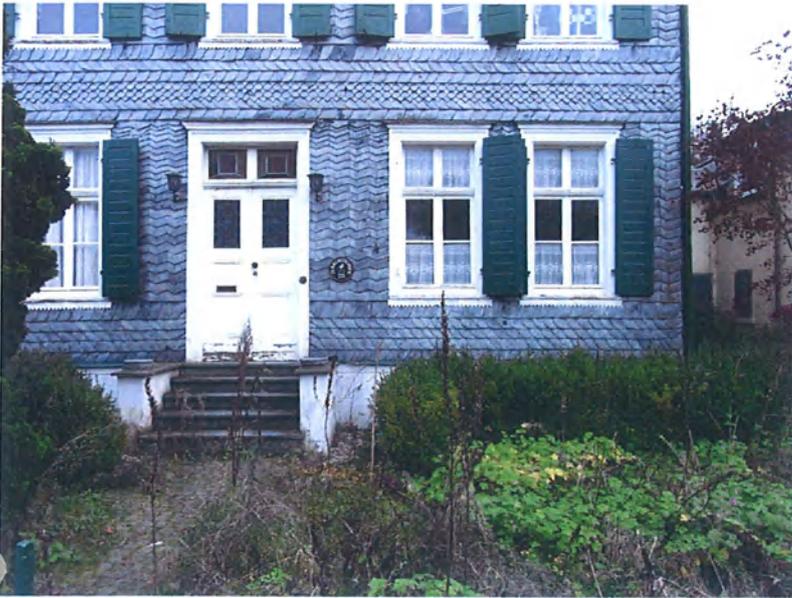
Zum Hauseingang führt von der Straße ein gepflasterter Weg bis zu einer fünfstufigen Steintreppe, heute von verputzten Wangen flankiert. Es hat sich die bauzeitliche zweiflügelige Haustür mit Oberlicht und ornamentalen gusseisernen Fenstergittern und einem profilierten Holzrahmen mit Kämpfer erhalten.

Ehem. Pfarrhaus,
Fassade Straßenseite,
Detail Erdgeschoss

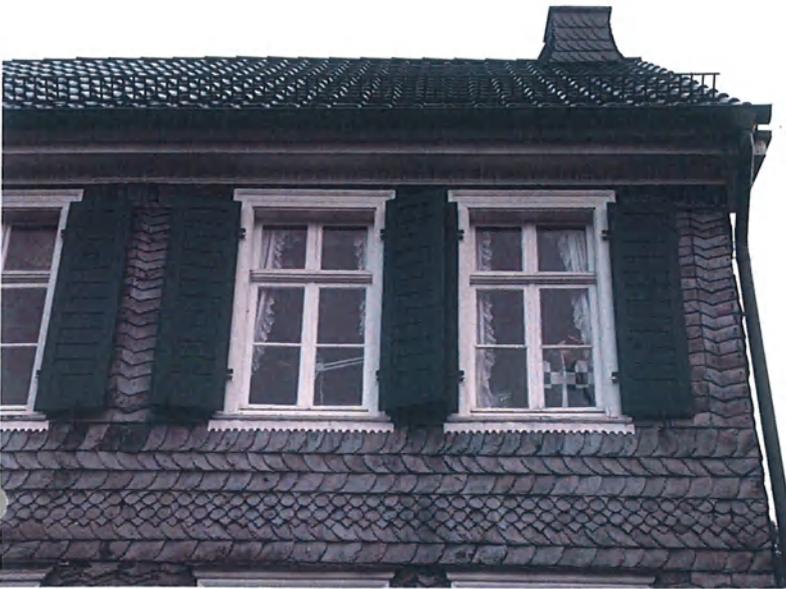
Es haben sich am gesamten Gebäude nahezu sämtliche vierteiligen Holzfenster mit glasteilender Sprossengliederung bewahrt. Die hölzernen Fensterrahmen sind mit einfachen Profilierungen versehen und weiß gefasst; an der Straßenseite mit Schmuckschabracken unter dem Fensterbrett. Die Fenster sind heute bis auf zwei Fenster im Obergeschoss der Rückseite mit grün gefassten Holzschlagläden versehen (ursprünglich nur im Erdgeschoss).

Ehem. Pfarrhaus,
Fassade Straßenseite,
Detail Obergeschoss

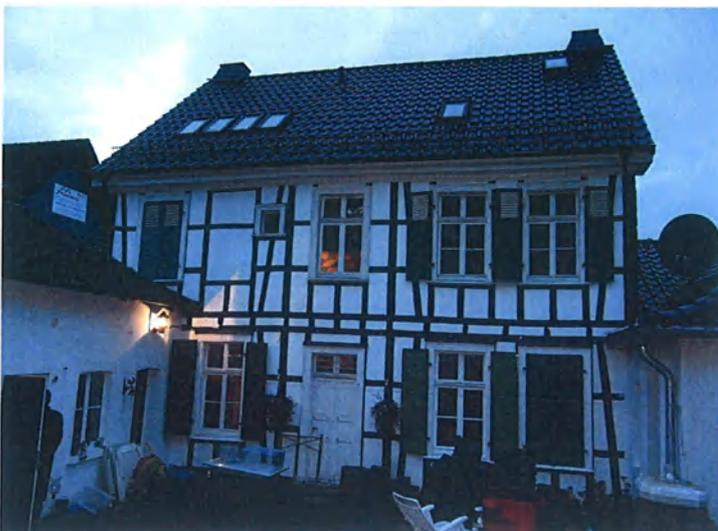
Die Gebäuderückseite ist als Stockwerksbau mit zweifacher Verriegelung je Geschoss und kleinen Gefachen konstruiert. Eine Fensteröffnung im Obergeschoss

wurde später geschlossen und seitlich davon ein kleines quadratisches Fenster eingefügt, das die Konstruktion durchschneidet. Die bauzeitliche, kassettierte Eingangstür mit Oberlicht sitzt in einem einfachen Holzrahmen. Das mittlere Obergeschossfenster ist mit einer später eingefügten Farbverglasung versehen.

An das Pfarrhaus schließt rechts hinten ein bauzeitlicher eingeschossiger Schuppen mit flachbogigen Tür- und Fensteröffnungen und Pultdach an. Dachdeckung, Fenster und Oberflächen sind erneuert. Auch das Innere ist heute von der modernen Nutzung für Lager- und Hauswirtschaftszwecke geprägt. Daher ist der Anbau im Einzelnen nicht denkmalwert, zählt aber in Anordnung und Kubatur zum Schutzzumfang.

Ehem. Pfarrhaus,
Rückseite,
links Wirtschaftsgebäude

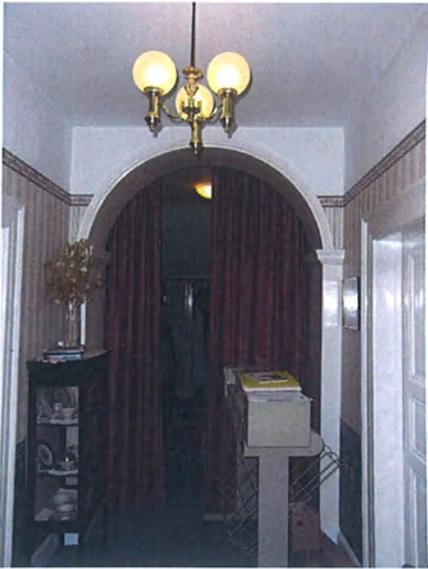
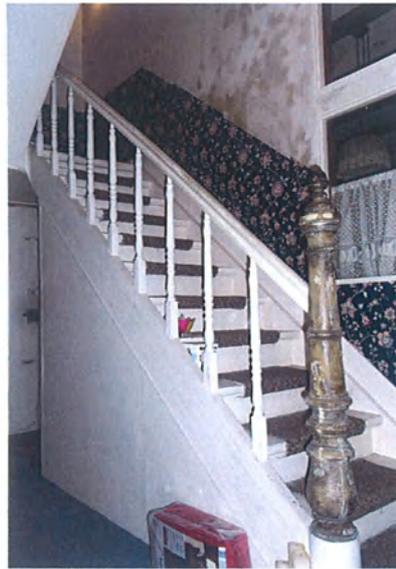
Im Inneren blieb die bauzeitliche Grundrissstruktur im Wesentlichen ursprünglich bewahrt. Auf den Hauseingang folgt ein breiter Durchgangsflur mit einem Rundbogen etwa in Hausmitte. Zu beiden Seiten des Flurs sind jeweils ein Raum zur Vorder- und ein Raum zur Rückseite angeordnet. Die beiden linken Räume sind heute durch einen breiten, Holzgerahmten Durchgang verbunden (Türflügel entfernt). Das hintere Hausviertel rechts ist von moderner Küchennutzung geprägt; hier wurde auch nachträglich eine Zwischenwand zur Abtrennung einer Speisekammer eingezo-gen.

In das Obergeschoss führt eine zweiläufig gegenläufige Holzterrasse mit Podest und Traljengeländer; die Treppe läuft bis zum Dachgeschoss durch. Laut mündlicher Überlieferung soll sie gewendet worden sein, so dass die Podeste heute die beiden zur Rückseite gerichteten Fenster überschneiden.

Ehem. Pfarrhaus,
Erdgeschoss,
Flur, Blick zur Rückseite
Flur, Haustreppe

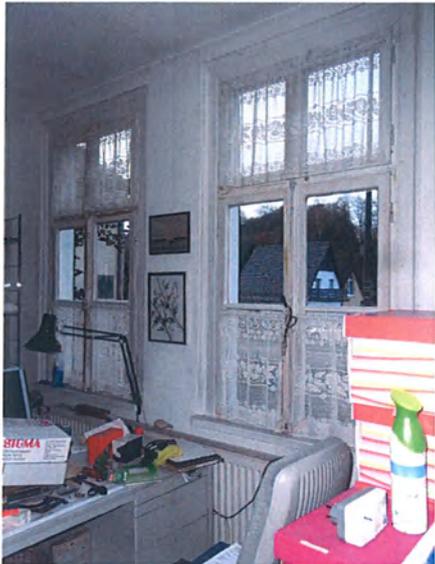
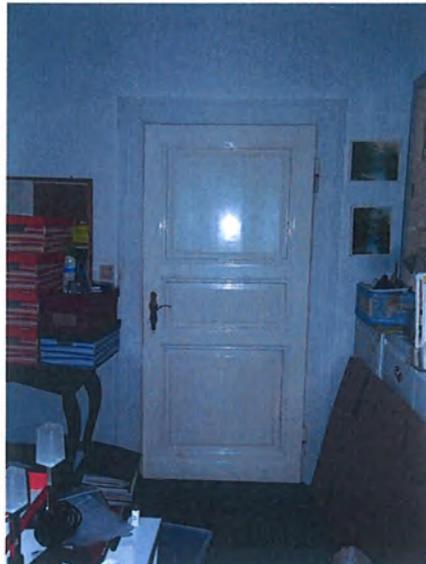
Im gesamten Gebäude blieb – neben den Eingangstüren und Fenstern – eine Vielzahl historische Ausstattungsdetails bewahrt wie z.B. sechseckige farbige Bodenfliesen im Flur des Erdgeschosses, bauzeitliche kassettierte Innentürblätter (Griffe meist erneuert) samt profilierten Rahmungen und – vor allem im Obergeschoss – Holzdielenböden.

Ehem. Pfarrhaus,
Erdgeschoss vorne,
Fenster und Tür

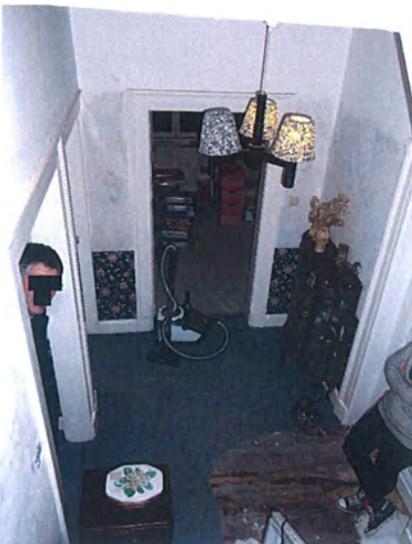
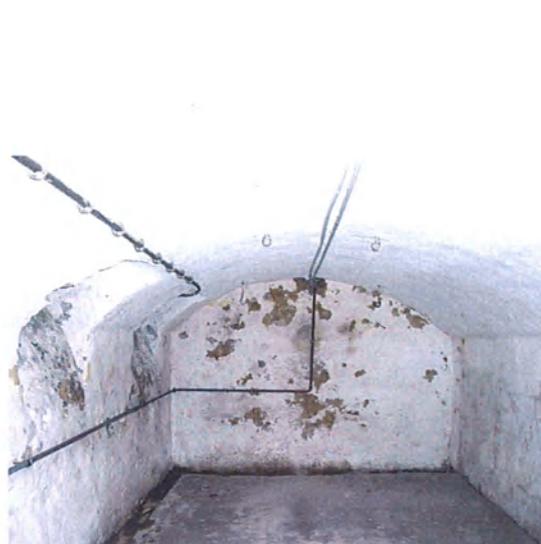
Der Obergeschossgrundriss entspricht – bis auf kleine Änderungen – dem des Erdgeschosses: so ist der Bereich über dem Eingang dem nördlichen Raum der Vorderseite zugeschlagen, so dass er drei Achsen einnimmt; hinten rechts wurde ein kleiner Stichflur eingefügt, der WC und Bad erschließt.

Eine Teilunterkellerung befindet sich unter der vorderen Haushälfte; es handelt sich um eine lang gestreckte Kappendecke mit geraden Seitenwänden, die vermutlich aus Bruchsteinen bestehen. Wände und Decke sind verputzt und mit einer Schlämme versehen.

Ehem. Pfarrhaus,
Obergeschoss, Flur
Keller
